# 2021年8月青森県下北北部で 発生した土砂災害について (現地調査速報)

調査日：2021年9月19日、20日

調査箇所：小赤川、下風呂、焼山崎、桑畑

砂防学会・日本地すべり学会共同緊急調査団

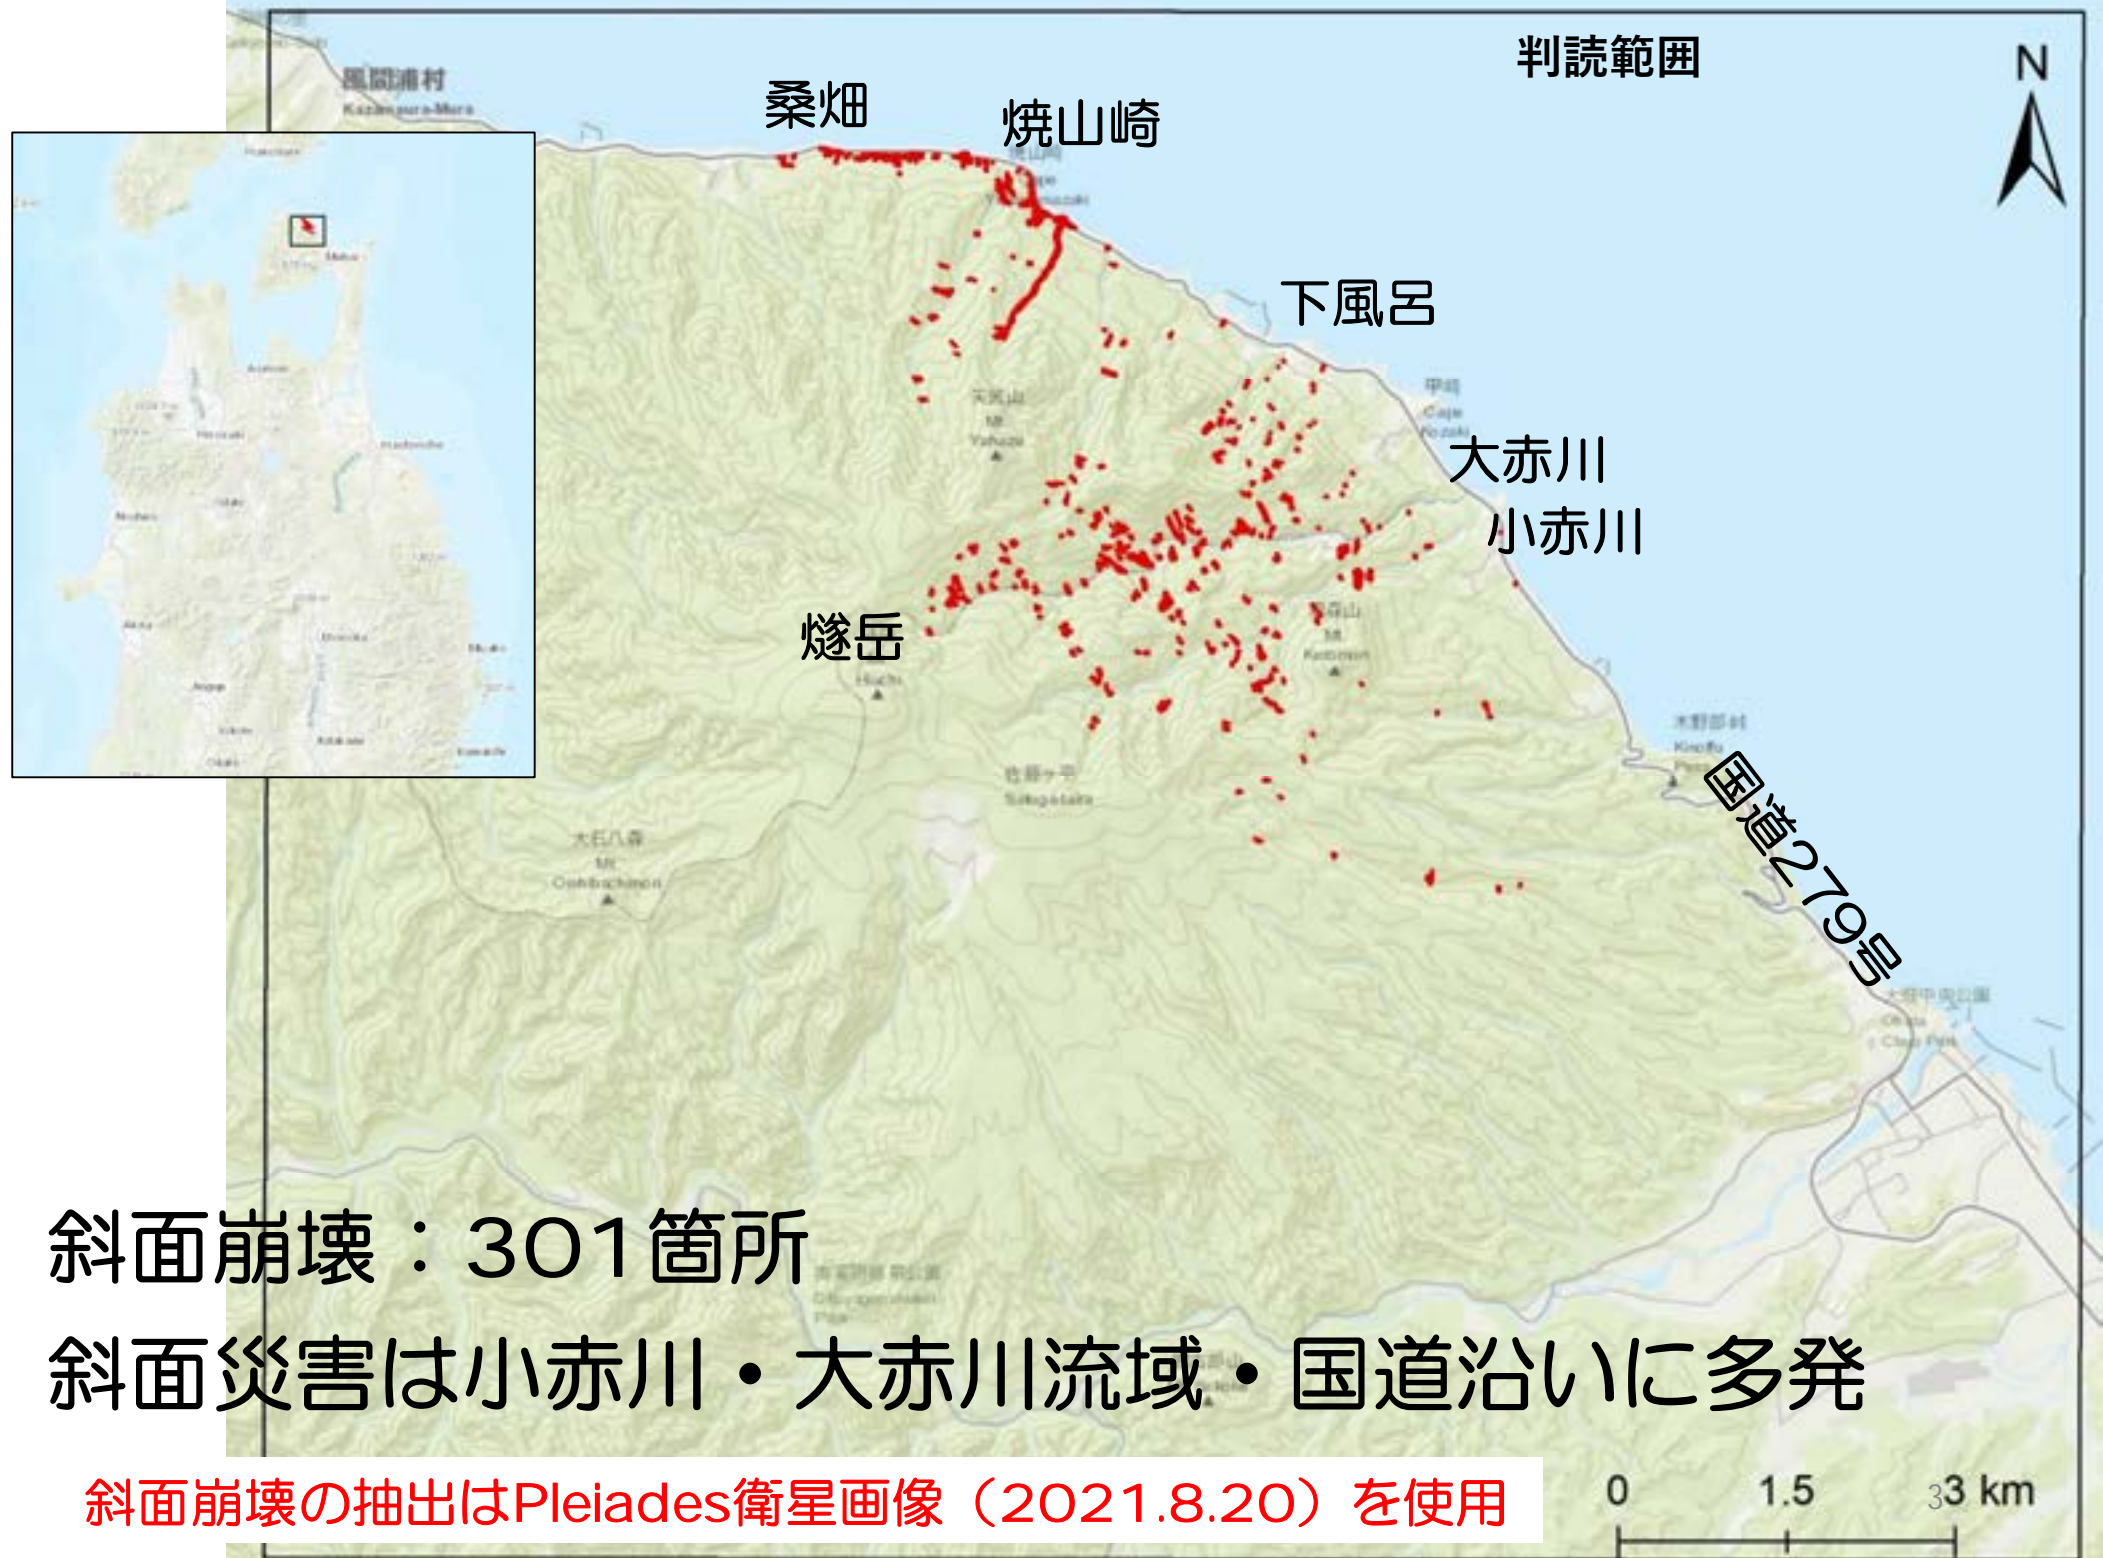
斜面崩壊：301箇所

斜面災害は小赤川・大赤川流域・国道沿いに多発

斜面崩壊の抽出はPleiades衛星画像（2021.8.20）を使用

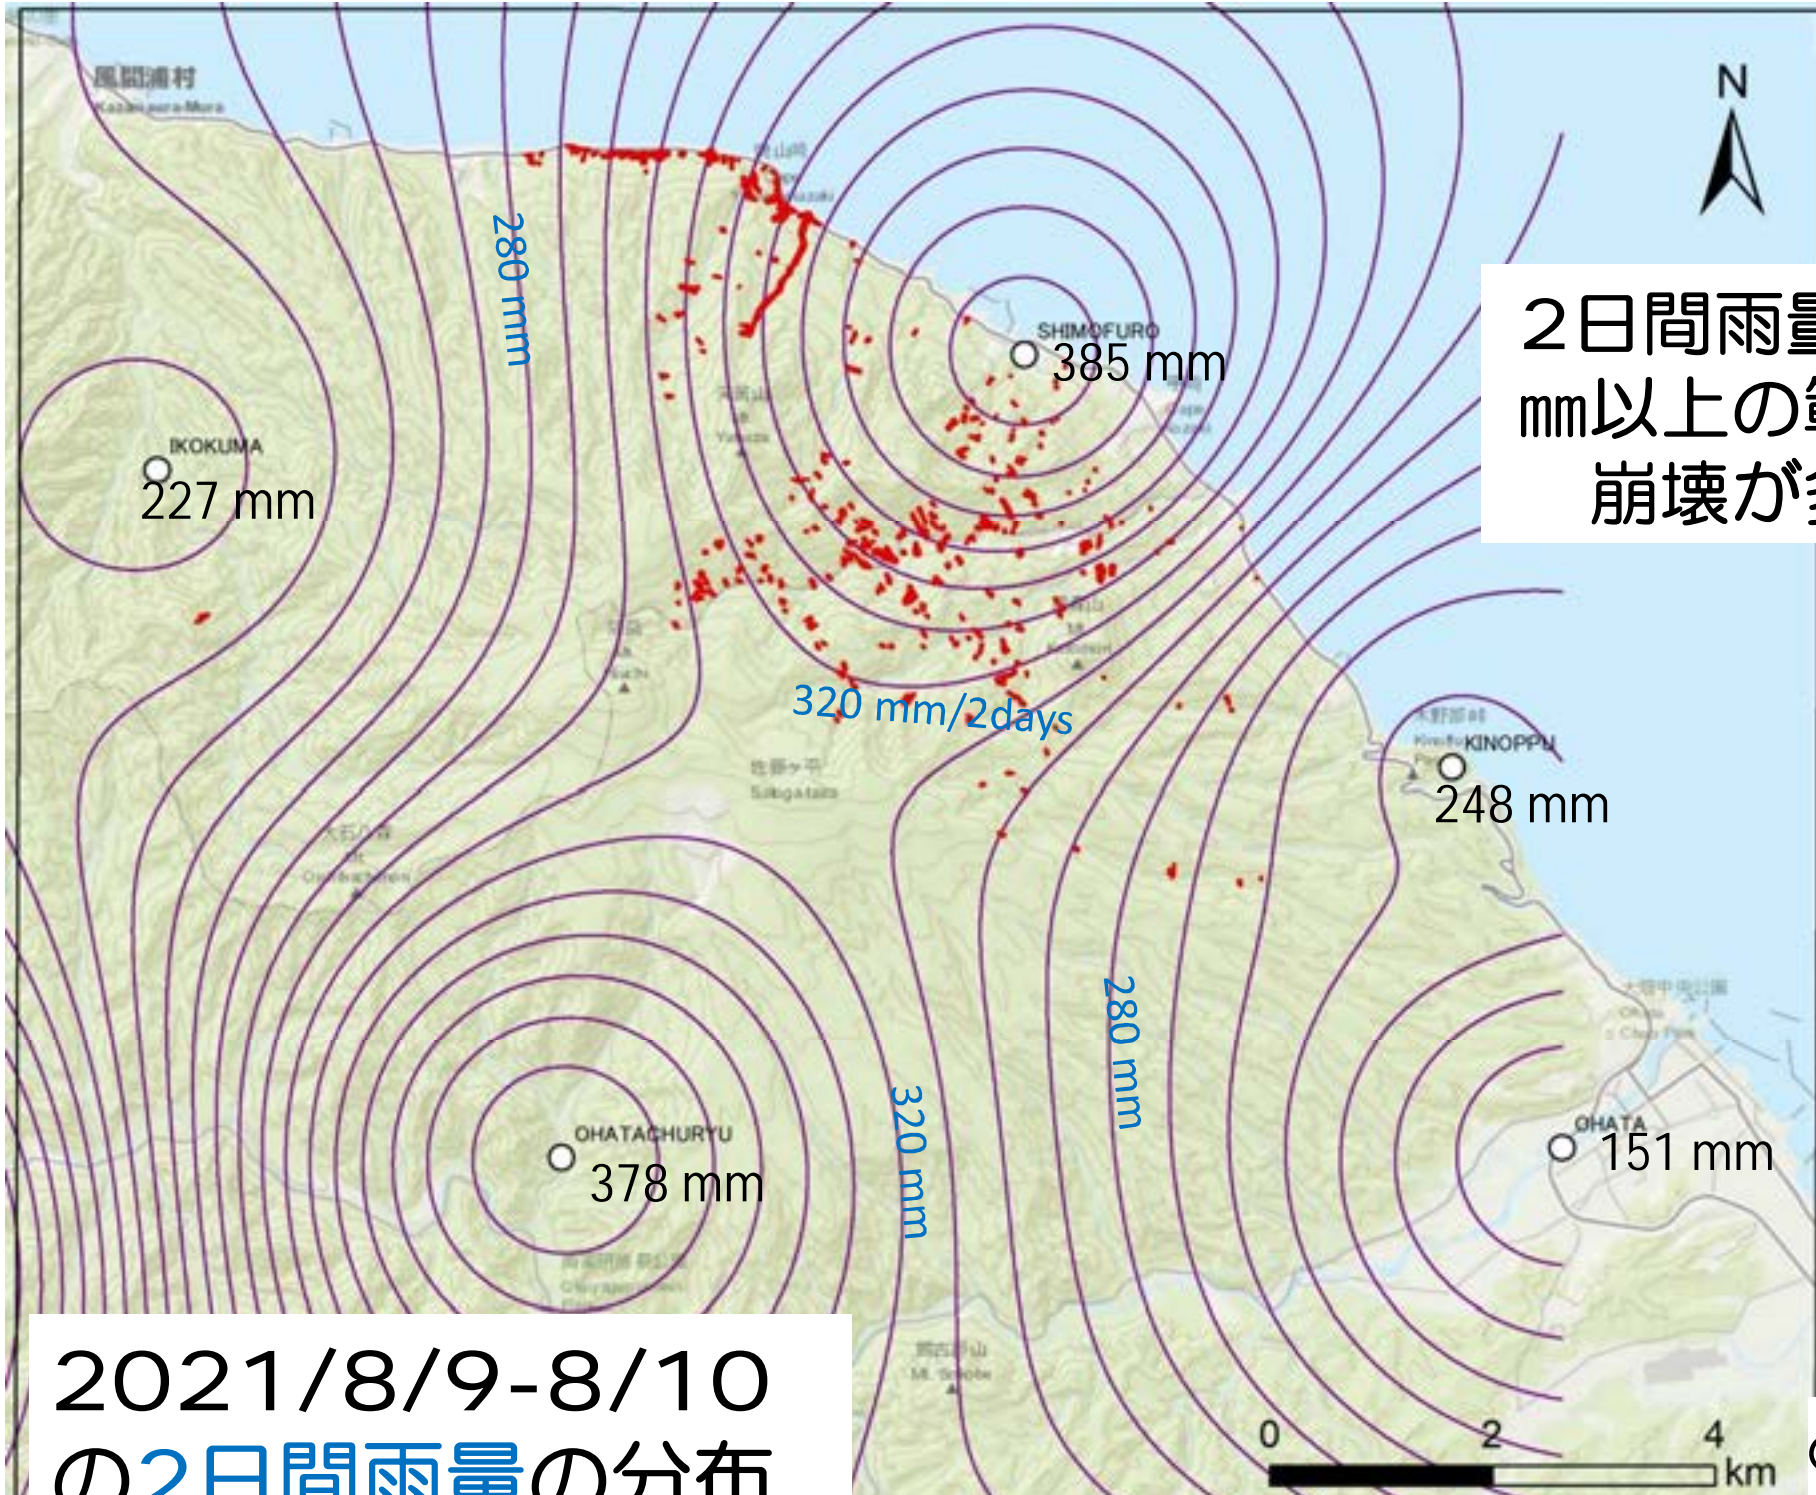
2021/8/9-8/10の2日間雨量の分布

2日間雨量320 mm以上の範囲で崩壊が多発

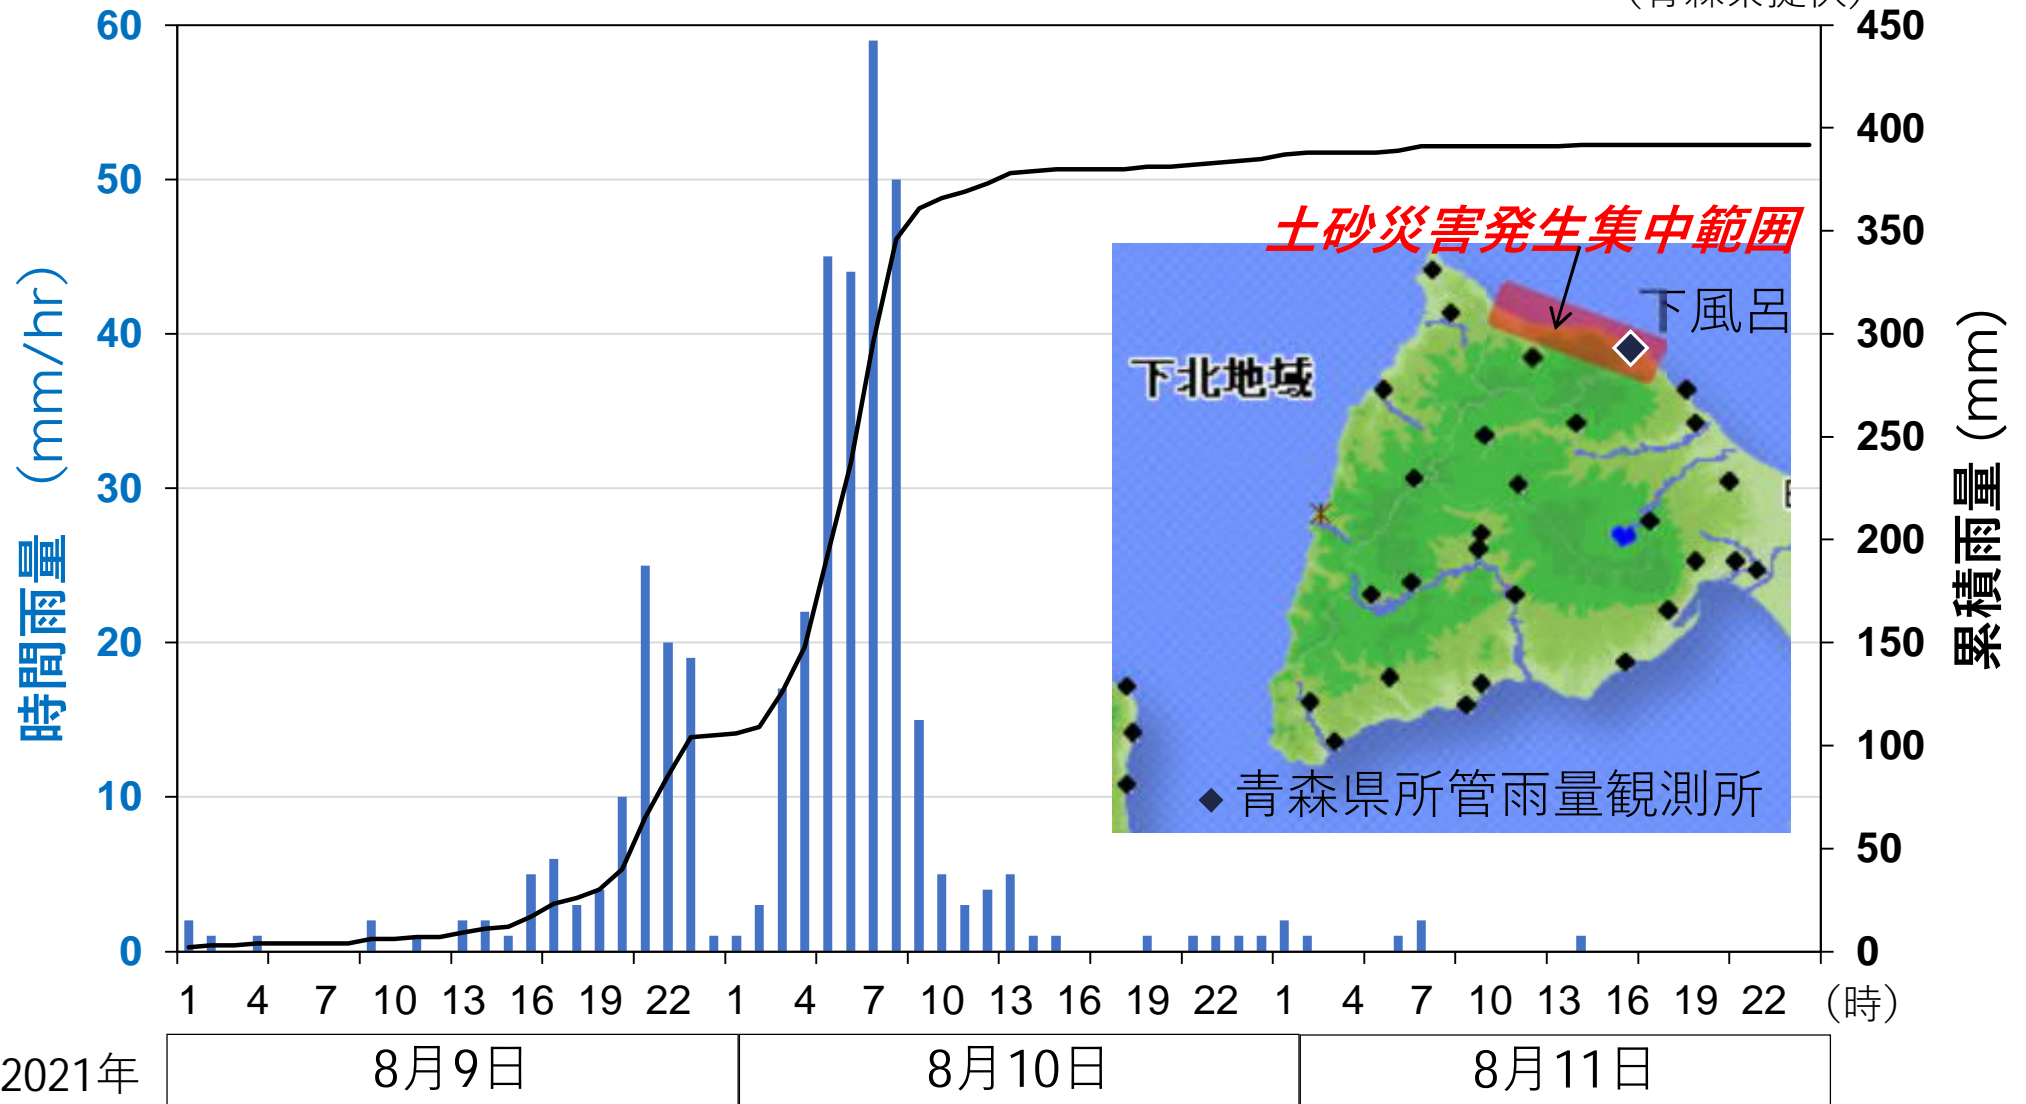
## 2021年8月9～11日の雨量

8/9～8/11の総雨量392mm (青森県年平均降雨量の30%の雨量)  
最大24時間の累積降水量が369mm (9日の13時～10日の13時)  
最大時間雨量：59mm/hr (10日の6時～7時)

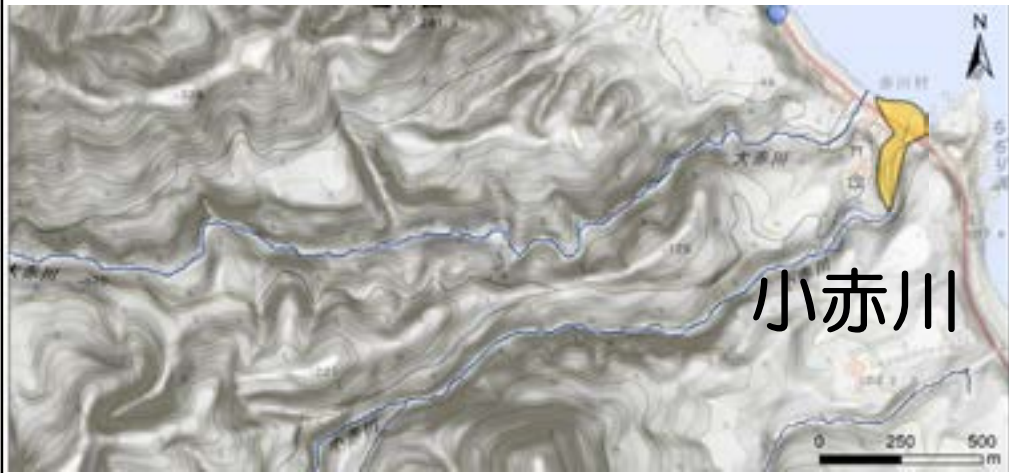
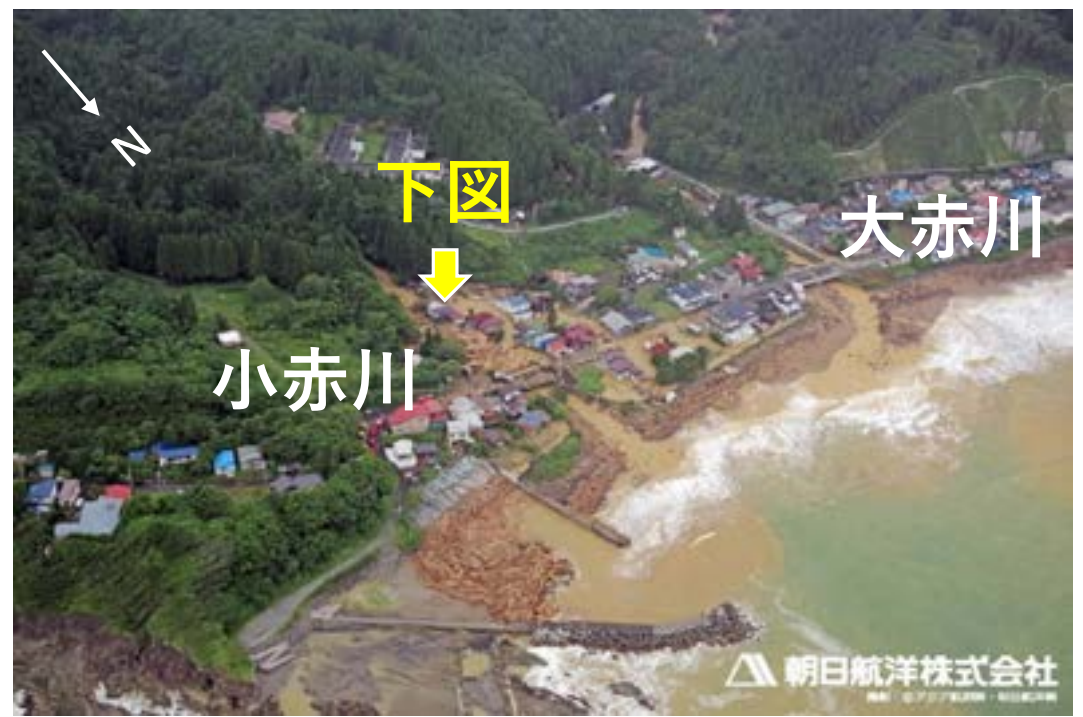
流木が流出し橋梁を閉塞し、土砂流や洪水の溪流外へ氾の濫を助長して、土砂が周辺人家まで到達し、被害を増大させた

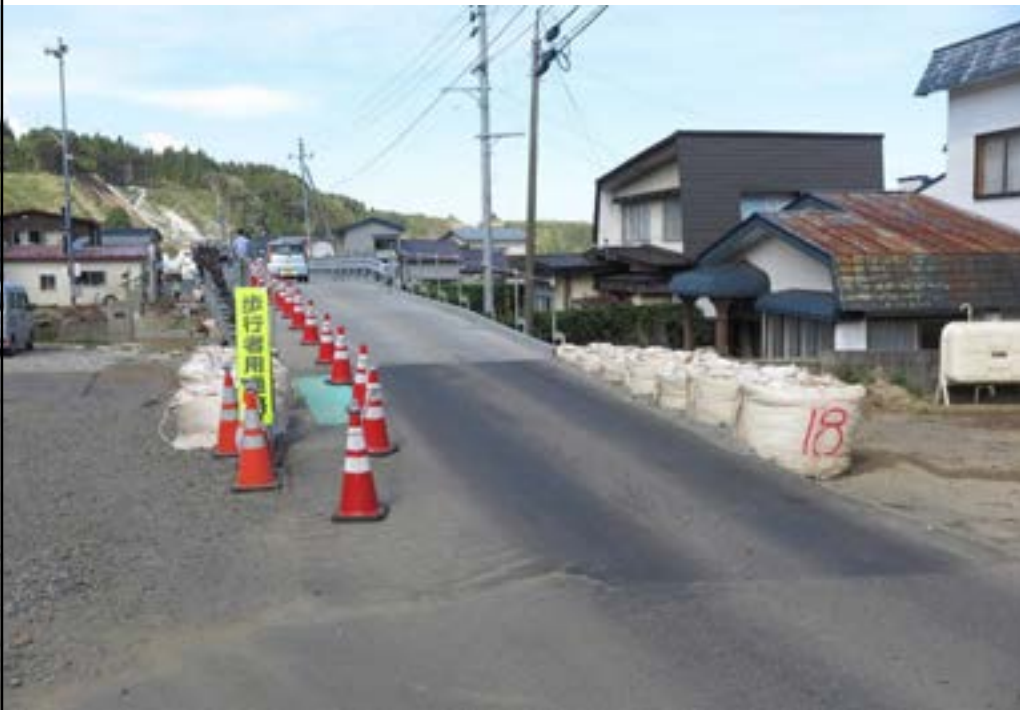
仮橋：9月2日から一般車両の通行が可能

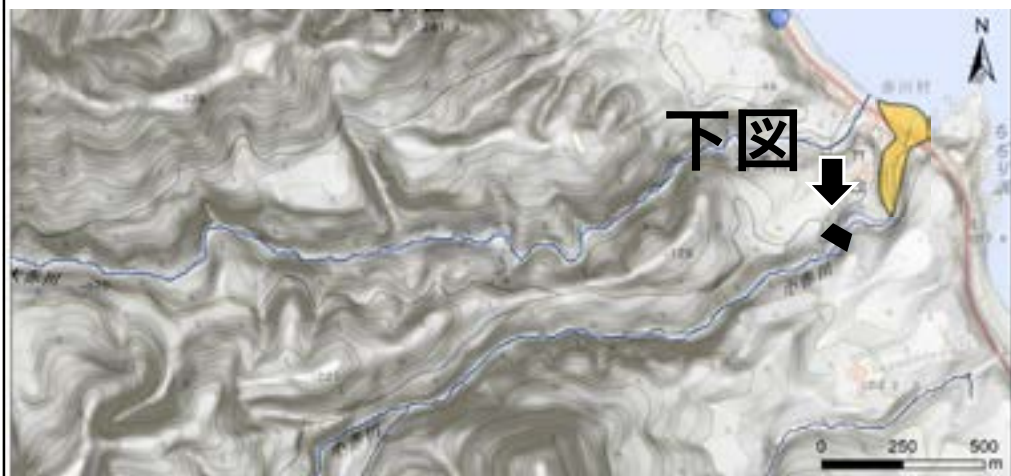
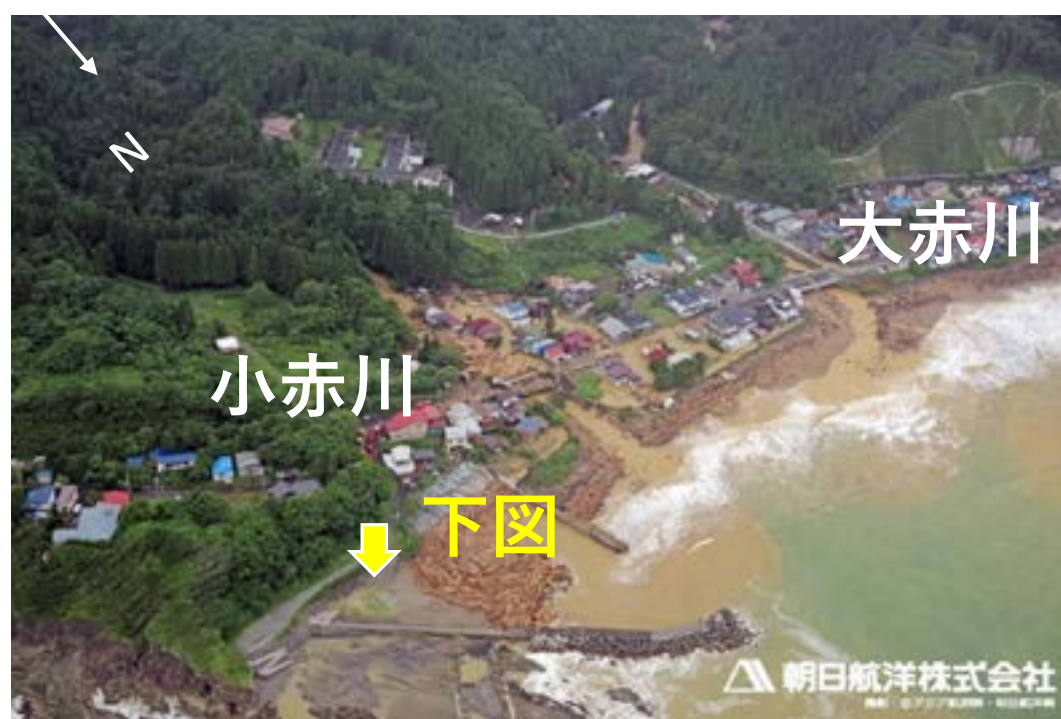
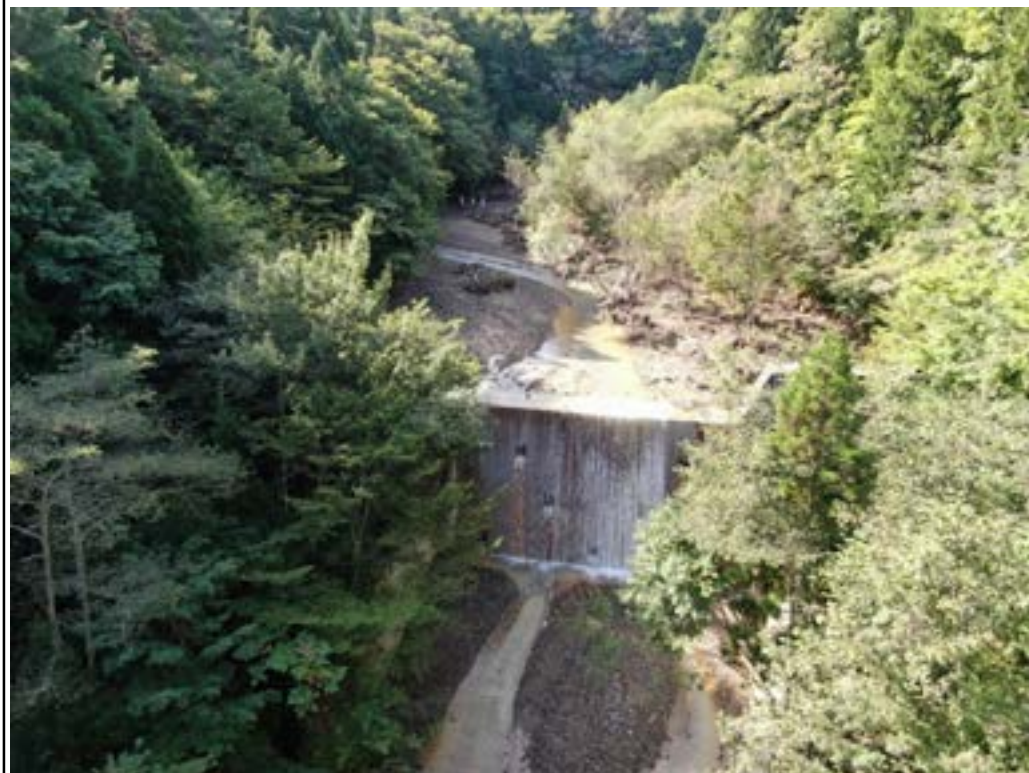
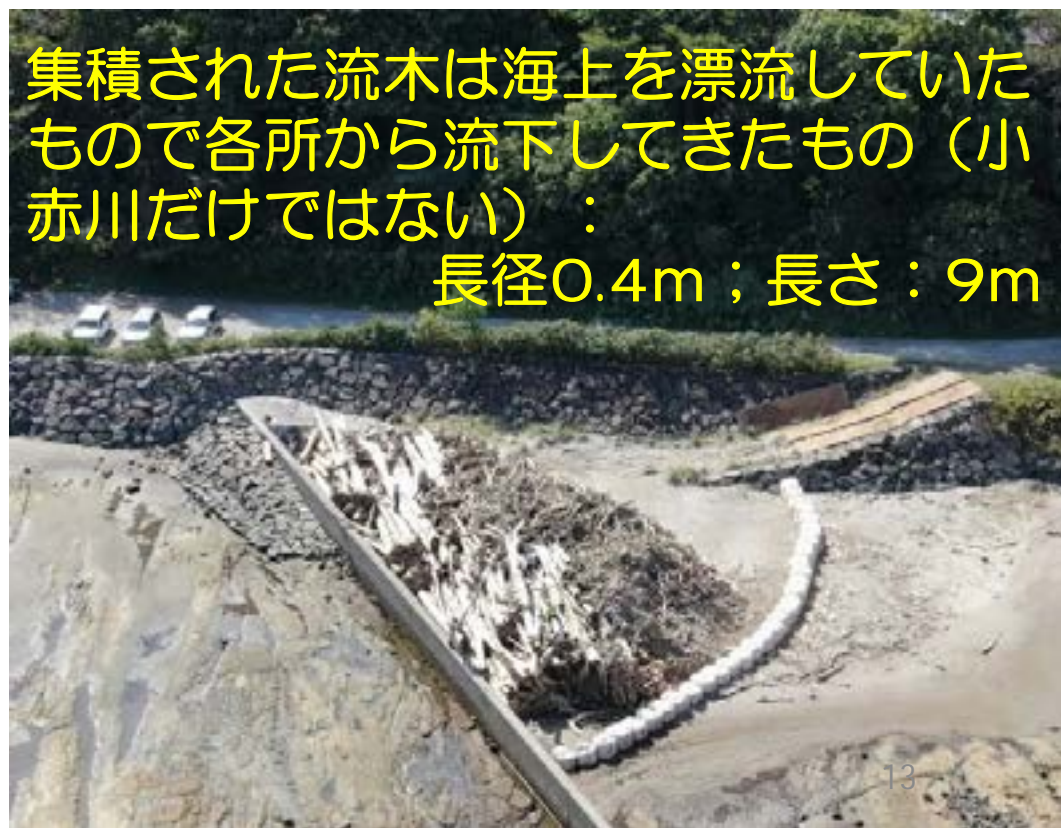
集積された流木は海上を漂流していたもので各所から流下してきたもの（小赤川だけではない）：

長径0.4m；長さ：9m

河口から約500mにある砂防ダム  
（流木の流下箇所）

\*上流ではダムによって流木が捕捉された箇所がある

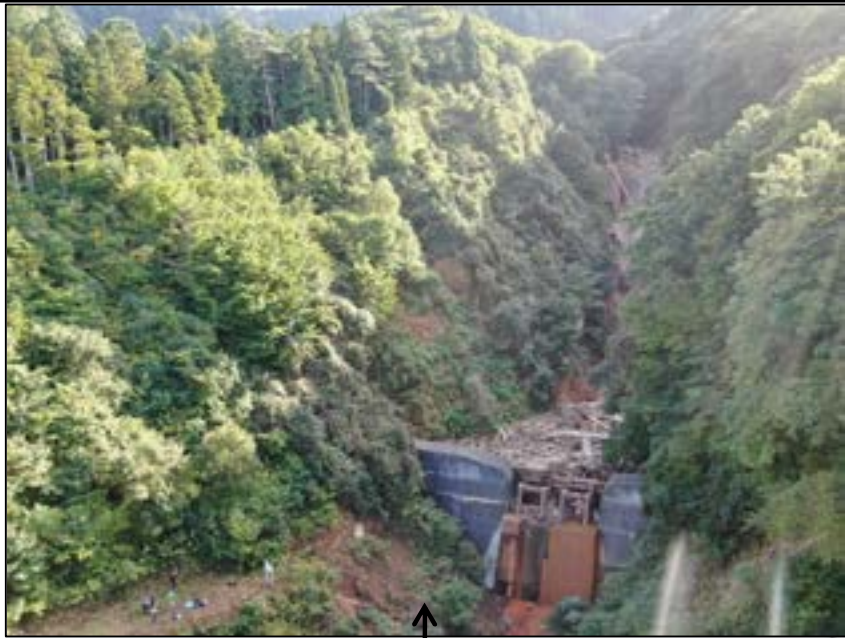
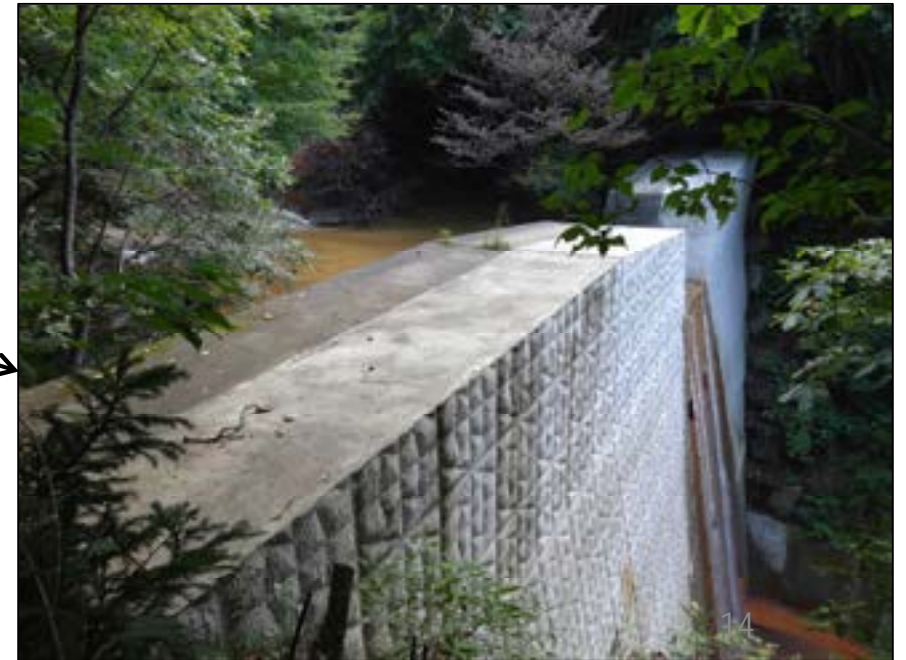
# 新湯川

スリットダム  
によって流木  
が捕捉された

既設設備はその他に治  
山ダム（基数不明）

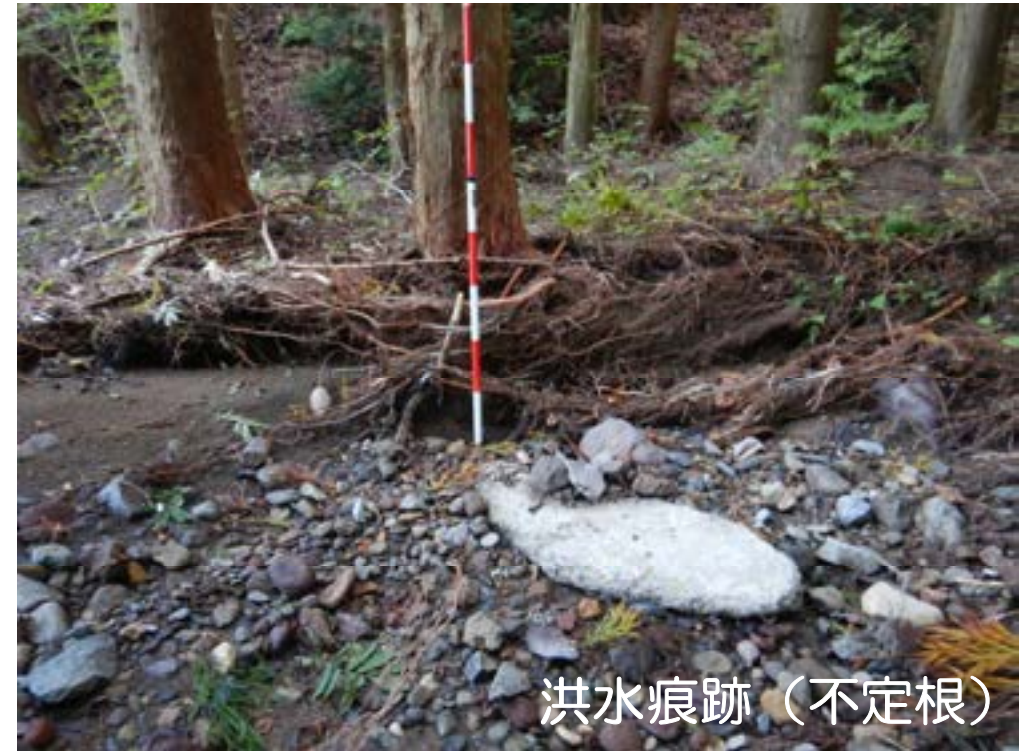
洪水痕跡（不定根）

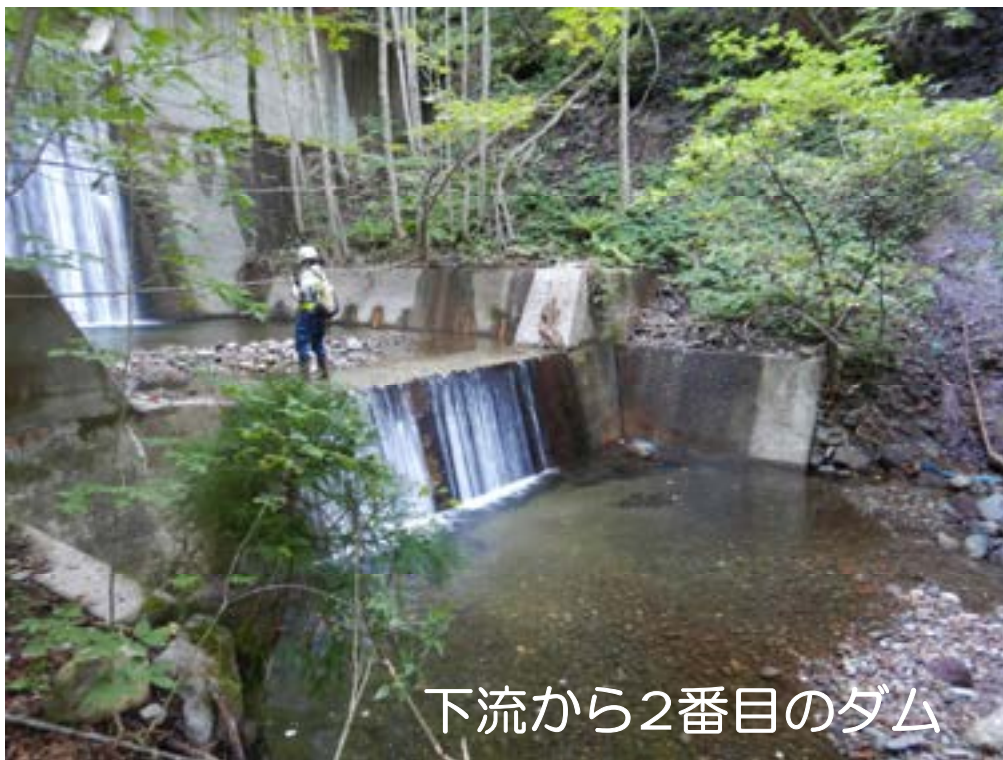
下流から2番目のダム

土砂、流木は見られない

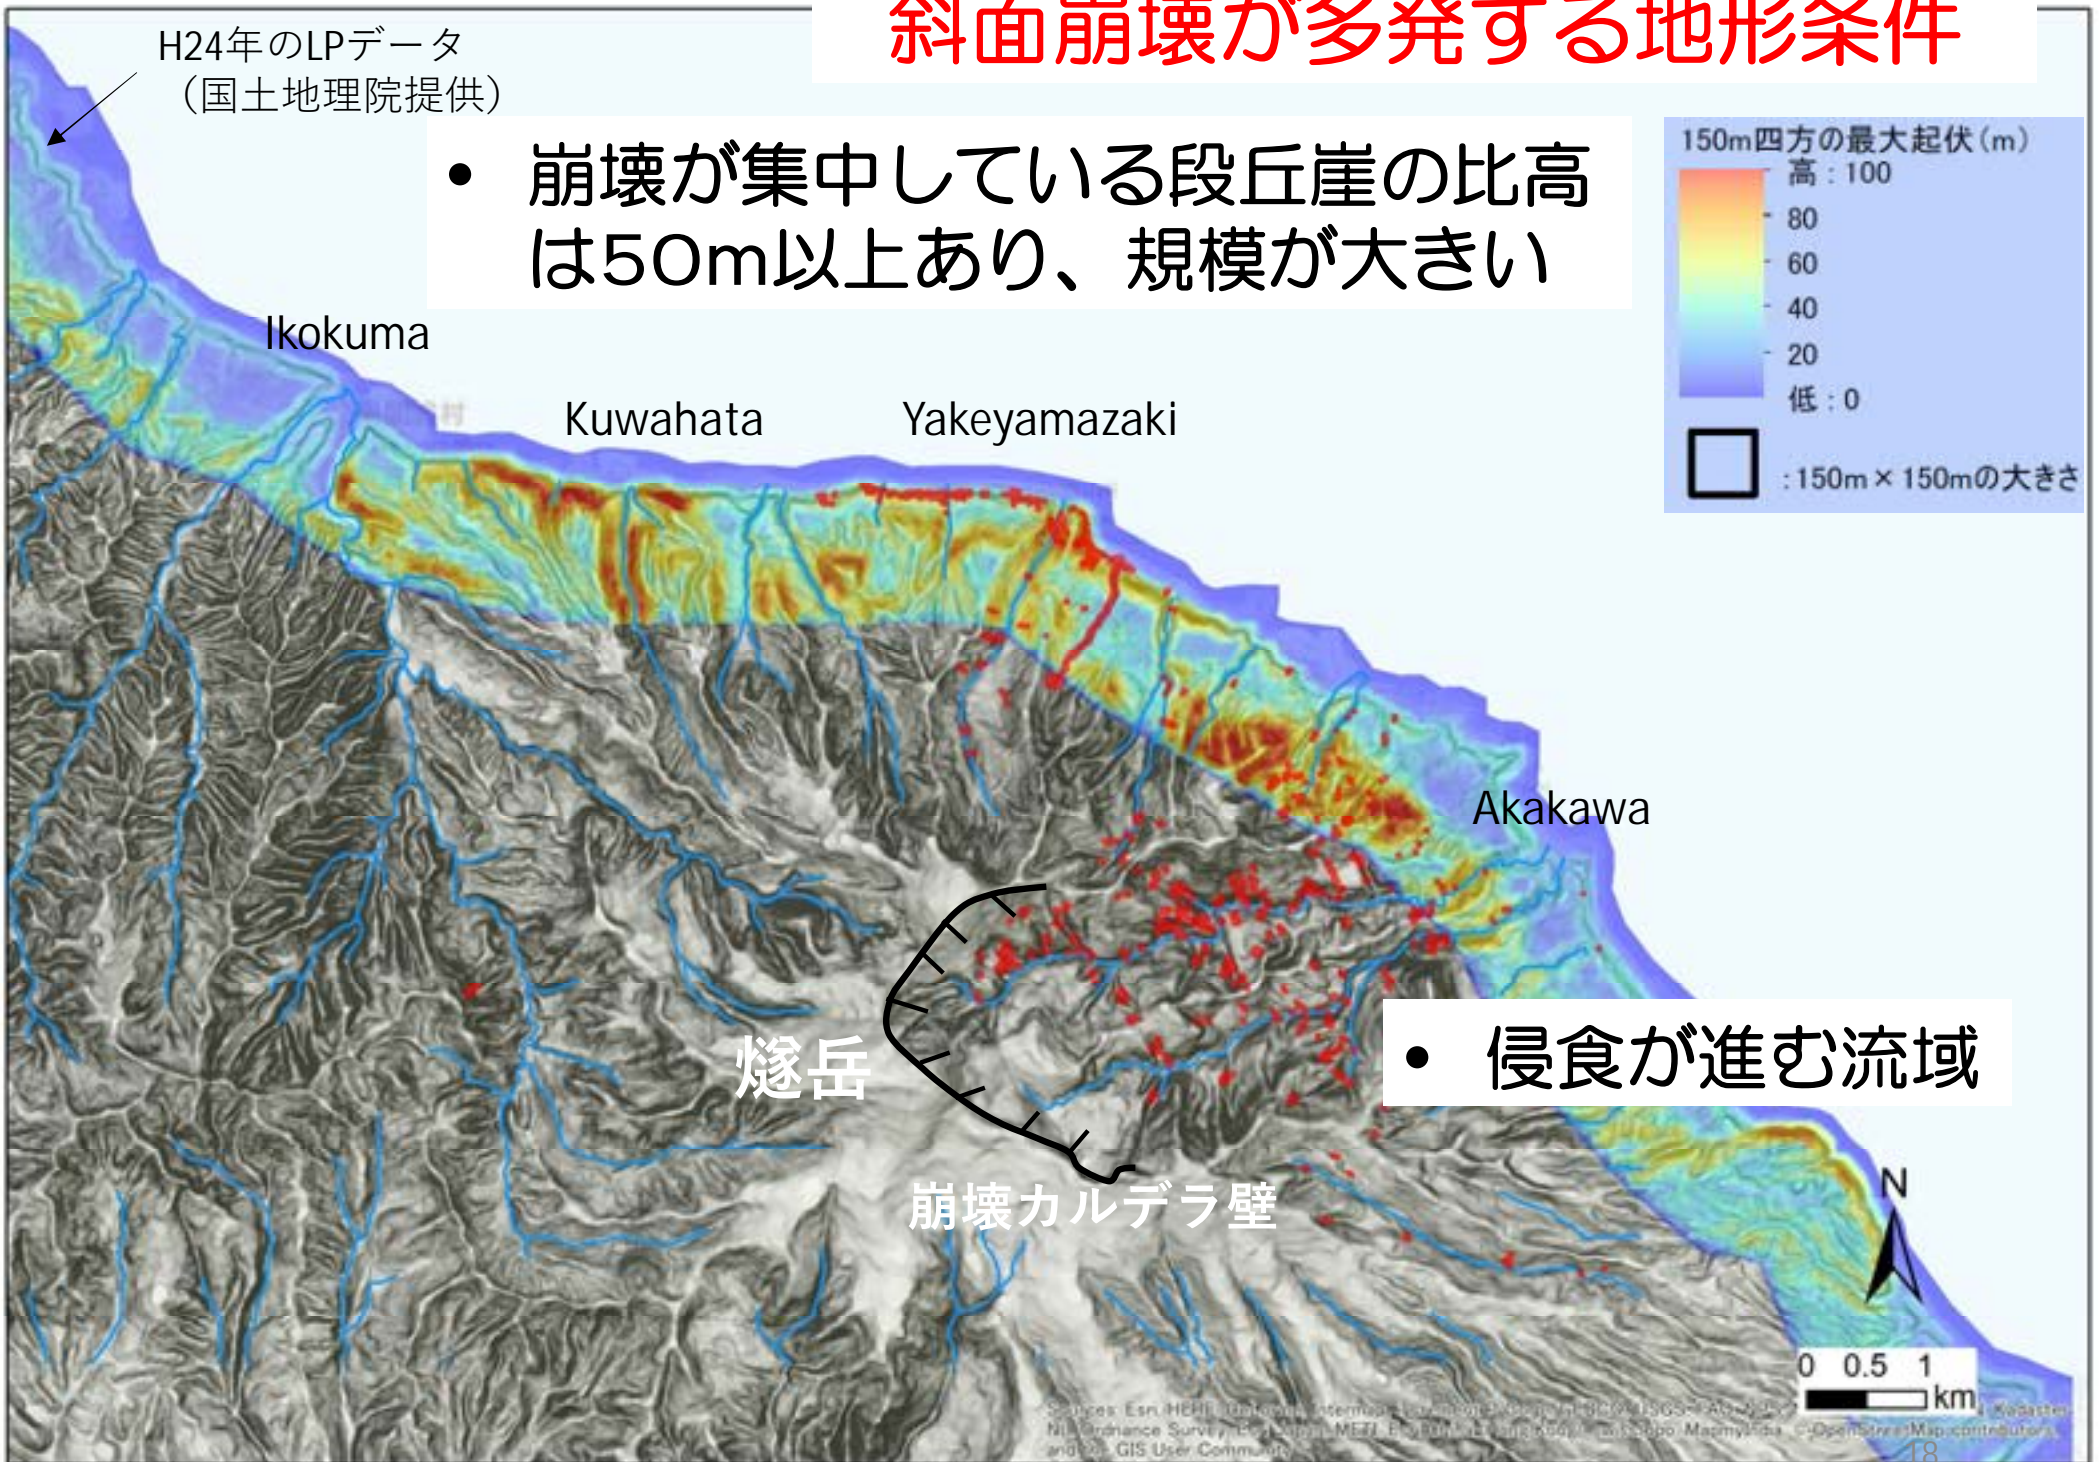
- 崩壊が集中している段丘崖の比高は50m以上あり、規模が大きい

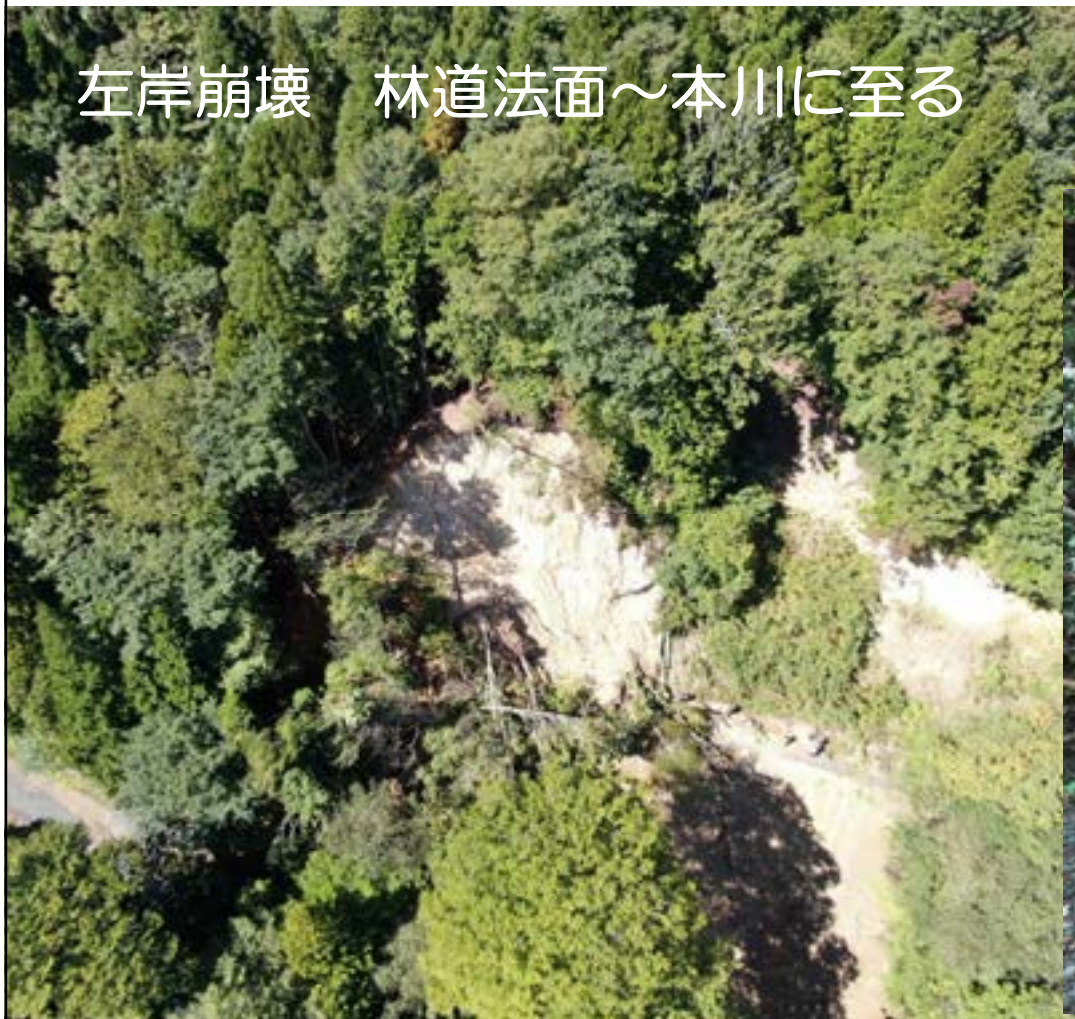
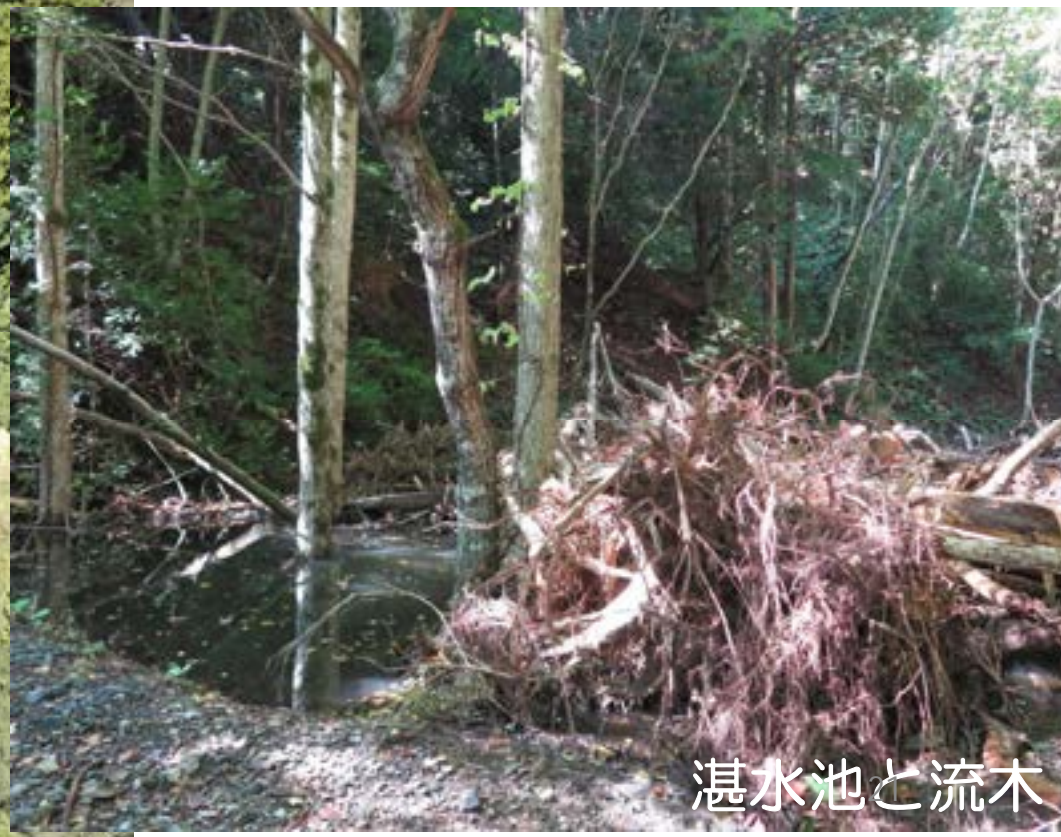
左岸崩壊 林道法面～本川に至る

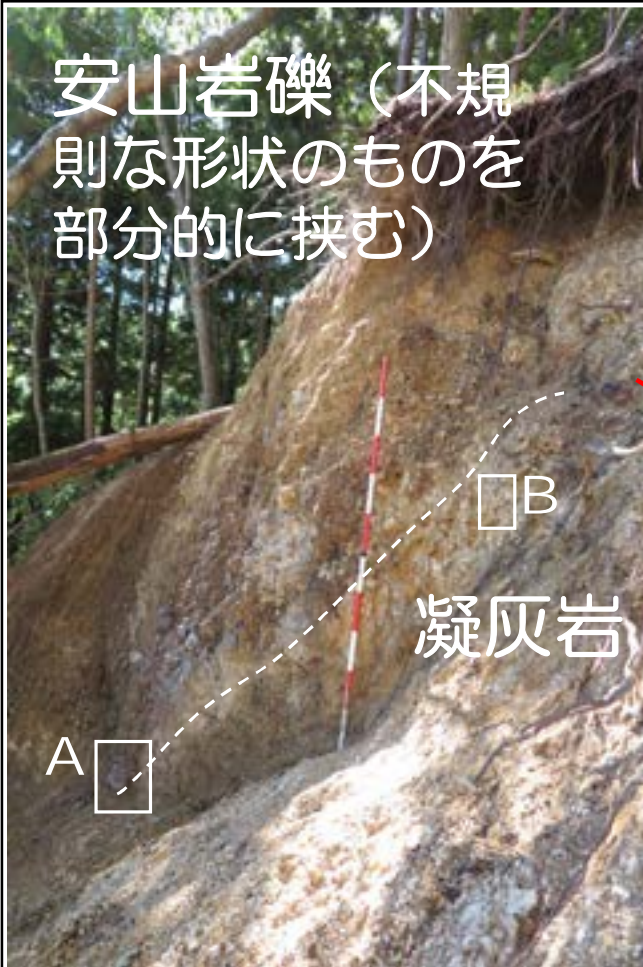
安山岩礫（不規則な形状のものを部分的に挟む）

凝灰岩
