# 2021年8月青森県下北北部で 発生した土砂災害について (現地調査速報)

調査日：2021年9月19日、20日

調査箇所：小赤川、下風呂、焼山崎、桑畑

砂防学会・日本地すべり学会共同緊急調査団

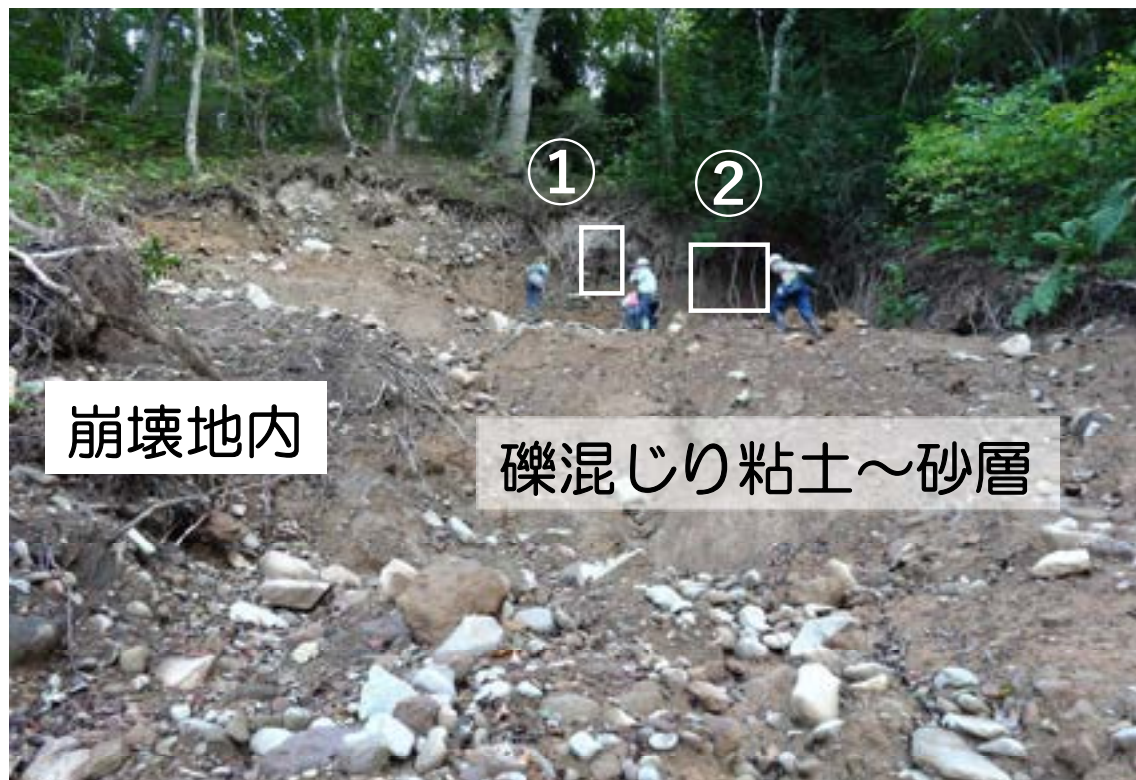
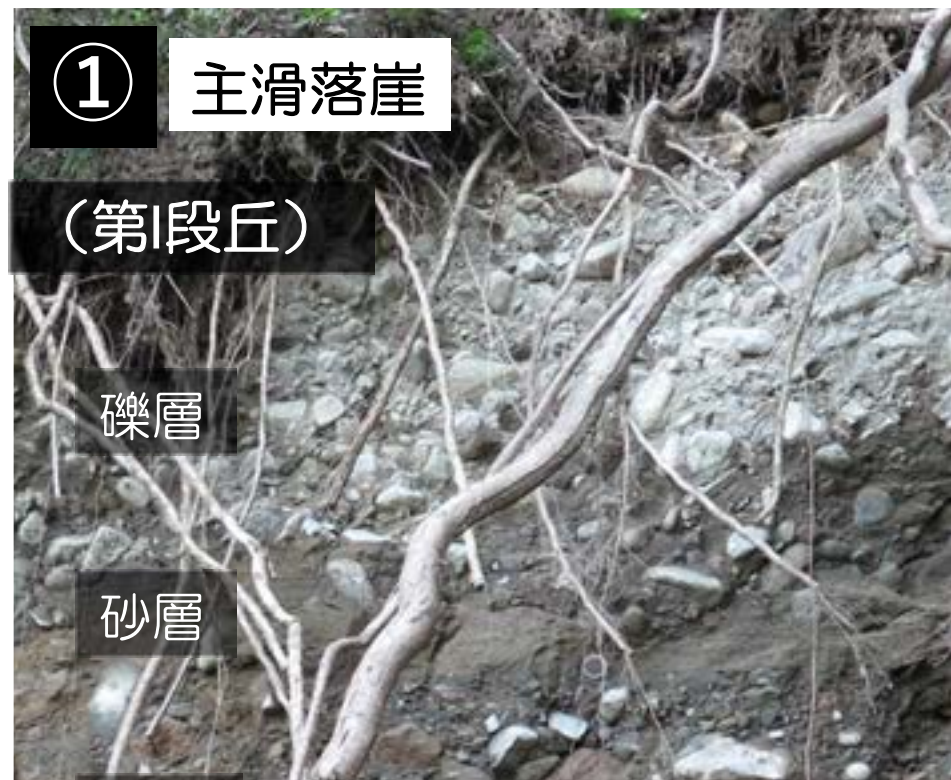
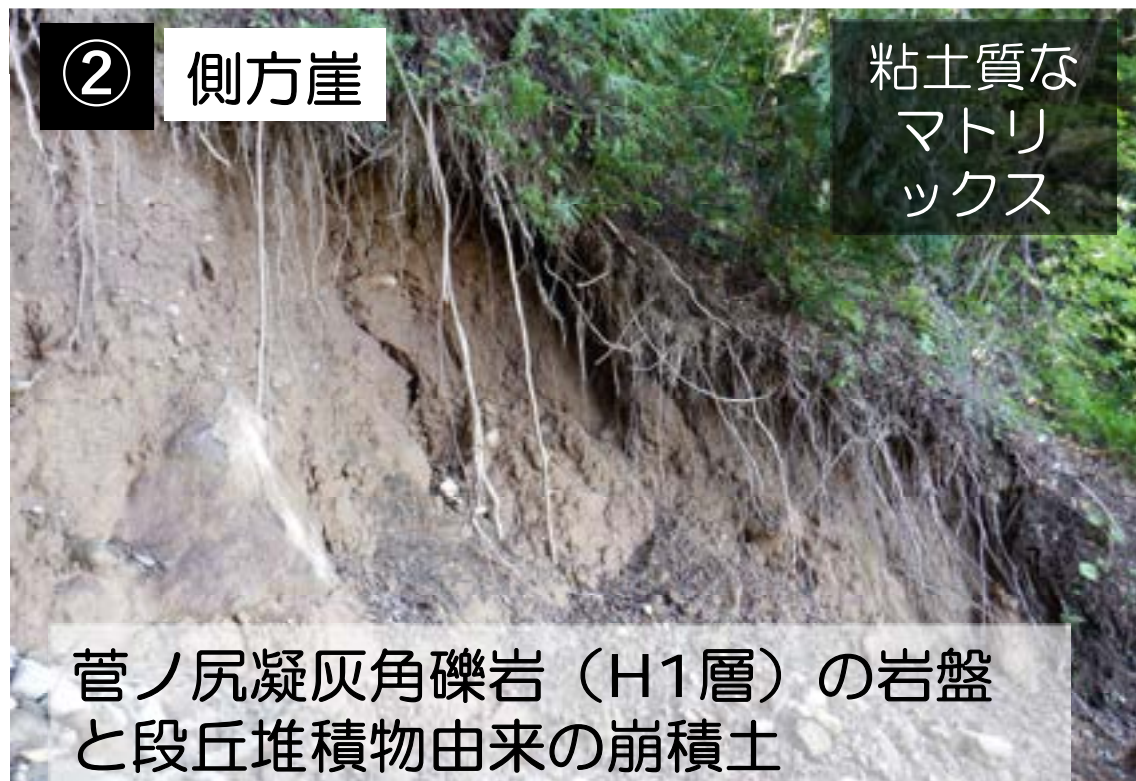
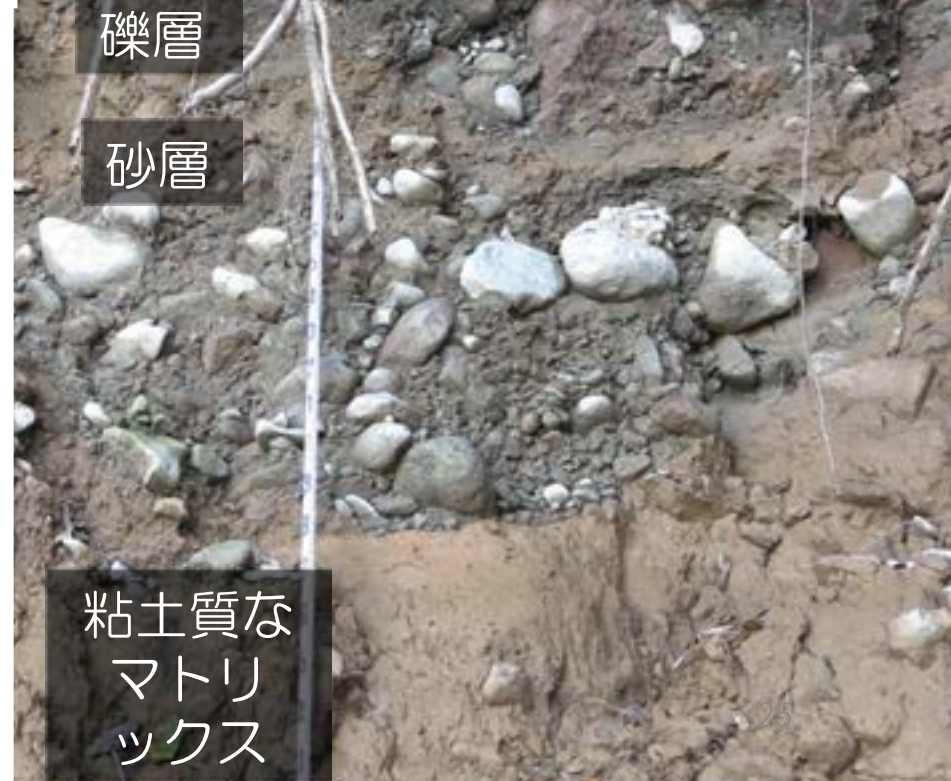
最上部の崩壊源は、砂層・礫層（第I段丘）と大畑層上位の二次堆積物

(崩壊深度: 2.5 m)

(基質は粘性土主体)

下部の崩壊源は、大畑層のすぐ上の二次堆積物（パイピングあり）

大畑層の表層部が削られた程度で大きく崩れていない

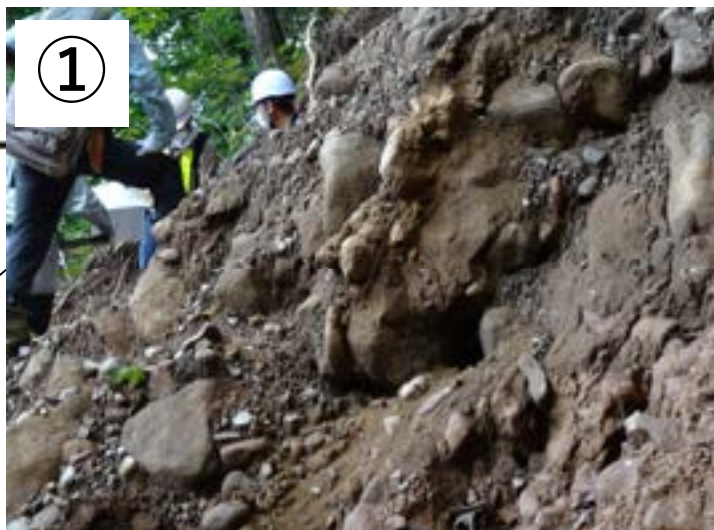
# パイピング孔

(孔から水が噴き出していた)

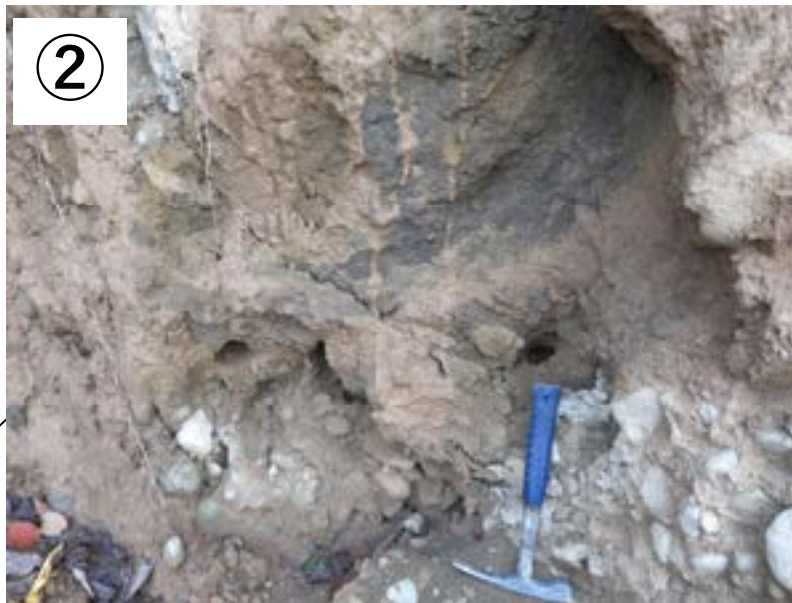
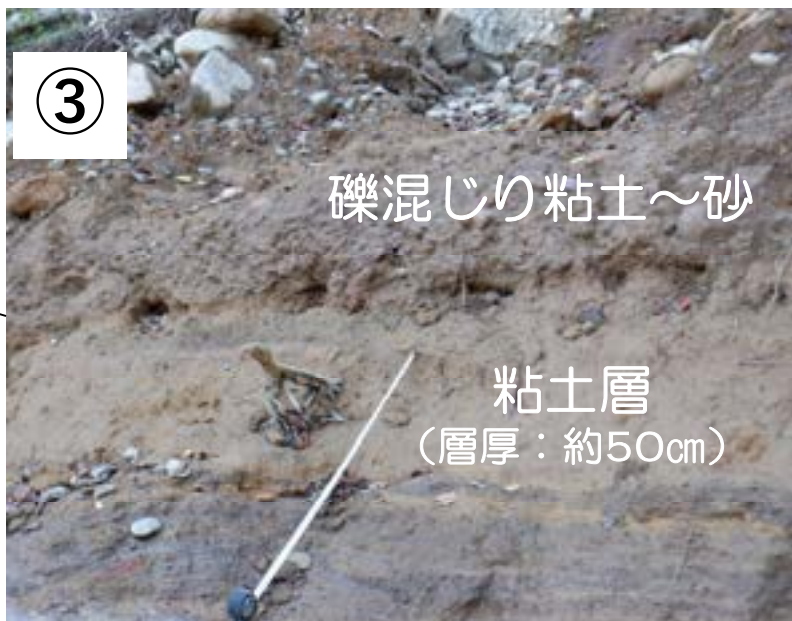
礫混じり粘土～砂

粘土層  
(層厚：約50cm)

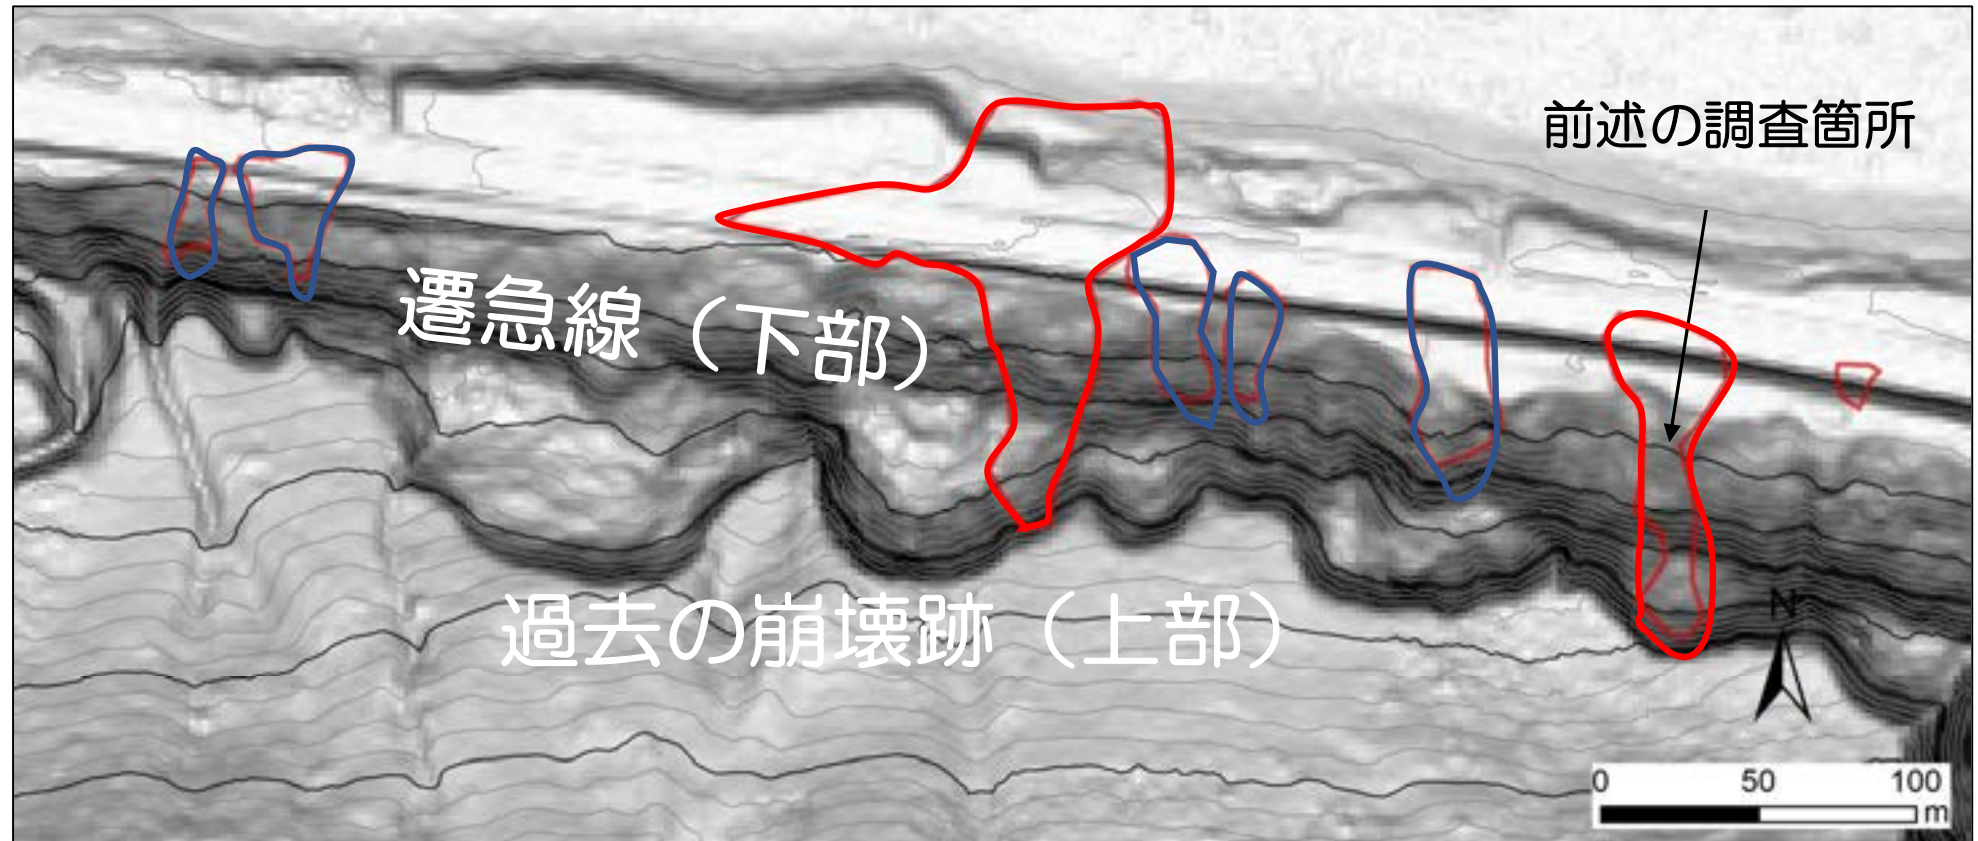
- 崩壊地周辺の同様標高には、過去の崩壊跡（標高50m）や遷急線（標高30m）が分布する
- 地形的にみると、崩壊は過去の崩壊跡や遷急線沿いに発生した
- このような地形の分布は、今回のような崩壊発生場を予測するための指標を与える  
(今後の調査で明らかにする点にある<sup>32</sup>)

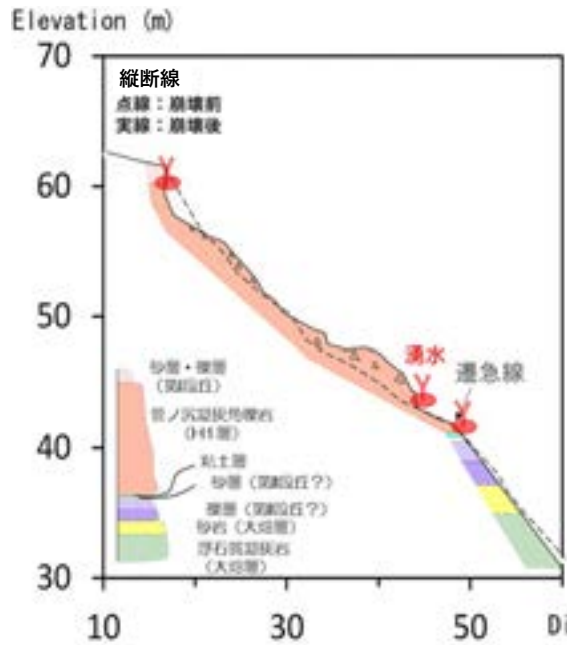
- 崩壊源では、透水性の不連続な層にパイピング孔があり、そこから湧水が噴出し、崩壊を引き起こした可能性がある
- 過去の崩壊は、上記のような原因で崩壊した可能性があり、地中侵食が事前にあったと思われる
- パイピングフローと降雨と湧水状況との関係を確認することにより、崩壊予測に有効に生かせる可能性がある
