# 2026年9月2日鰯ヶ沢町日照田地区で発生した土砂災害について（速報）

調査日：2026.9.20

弘前大学

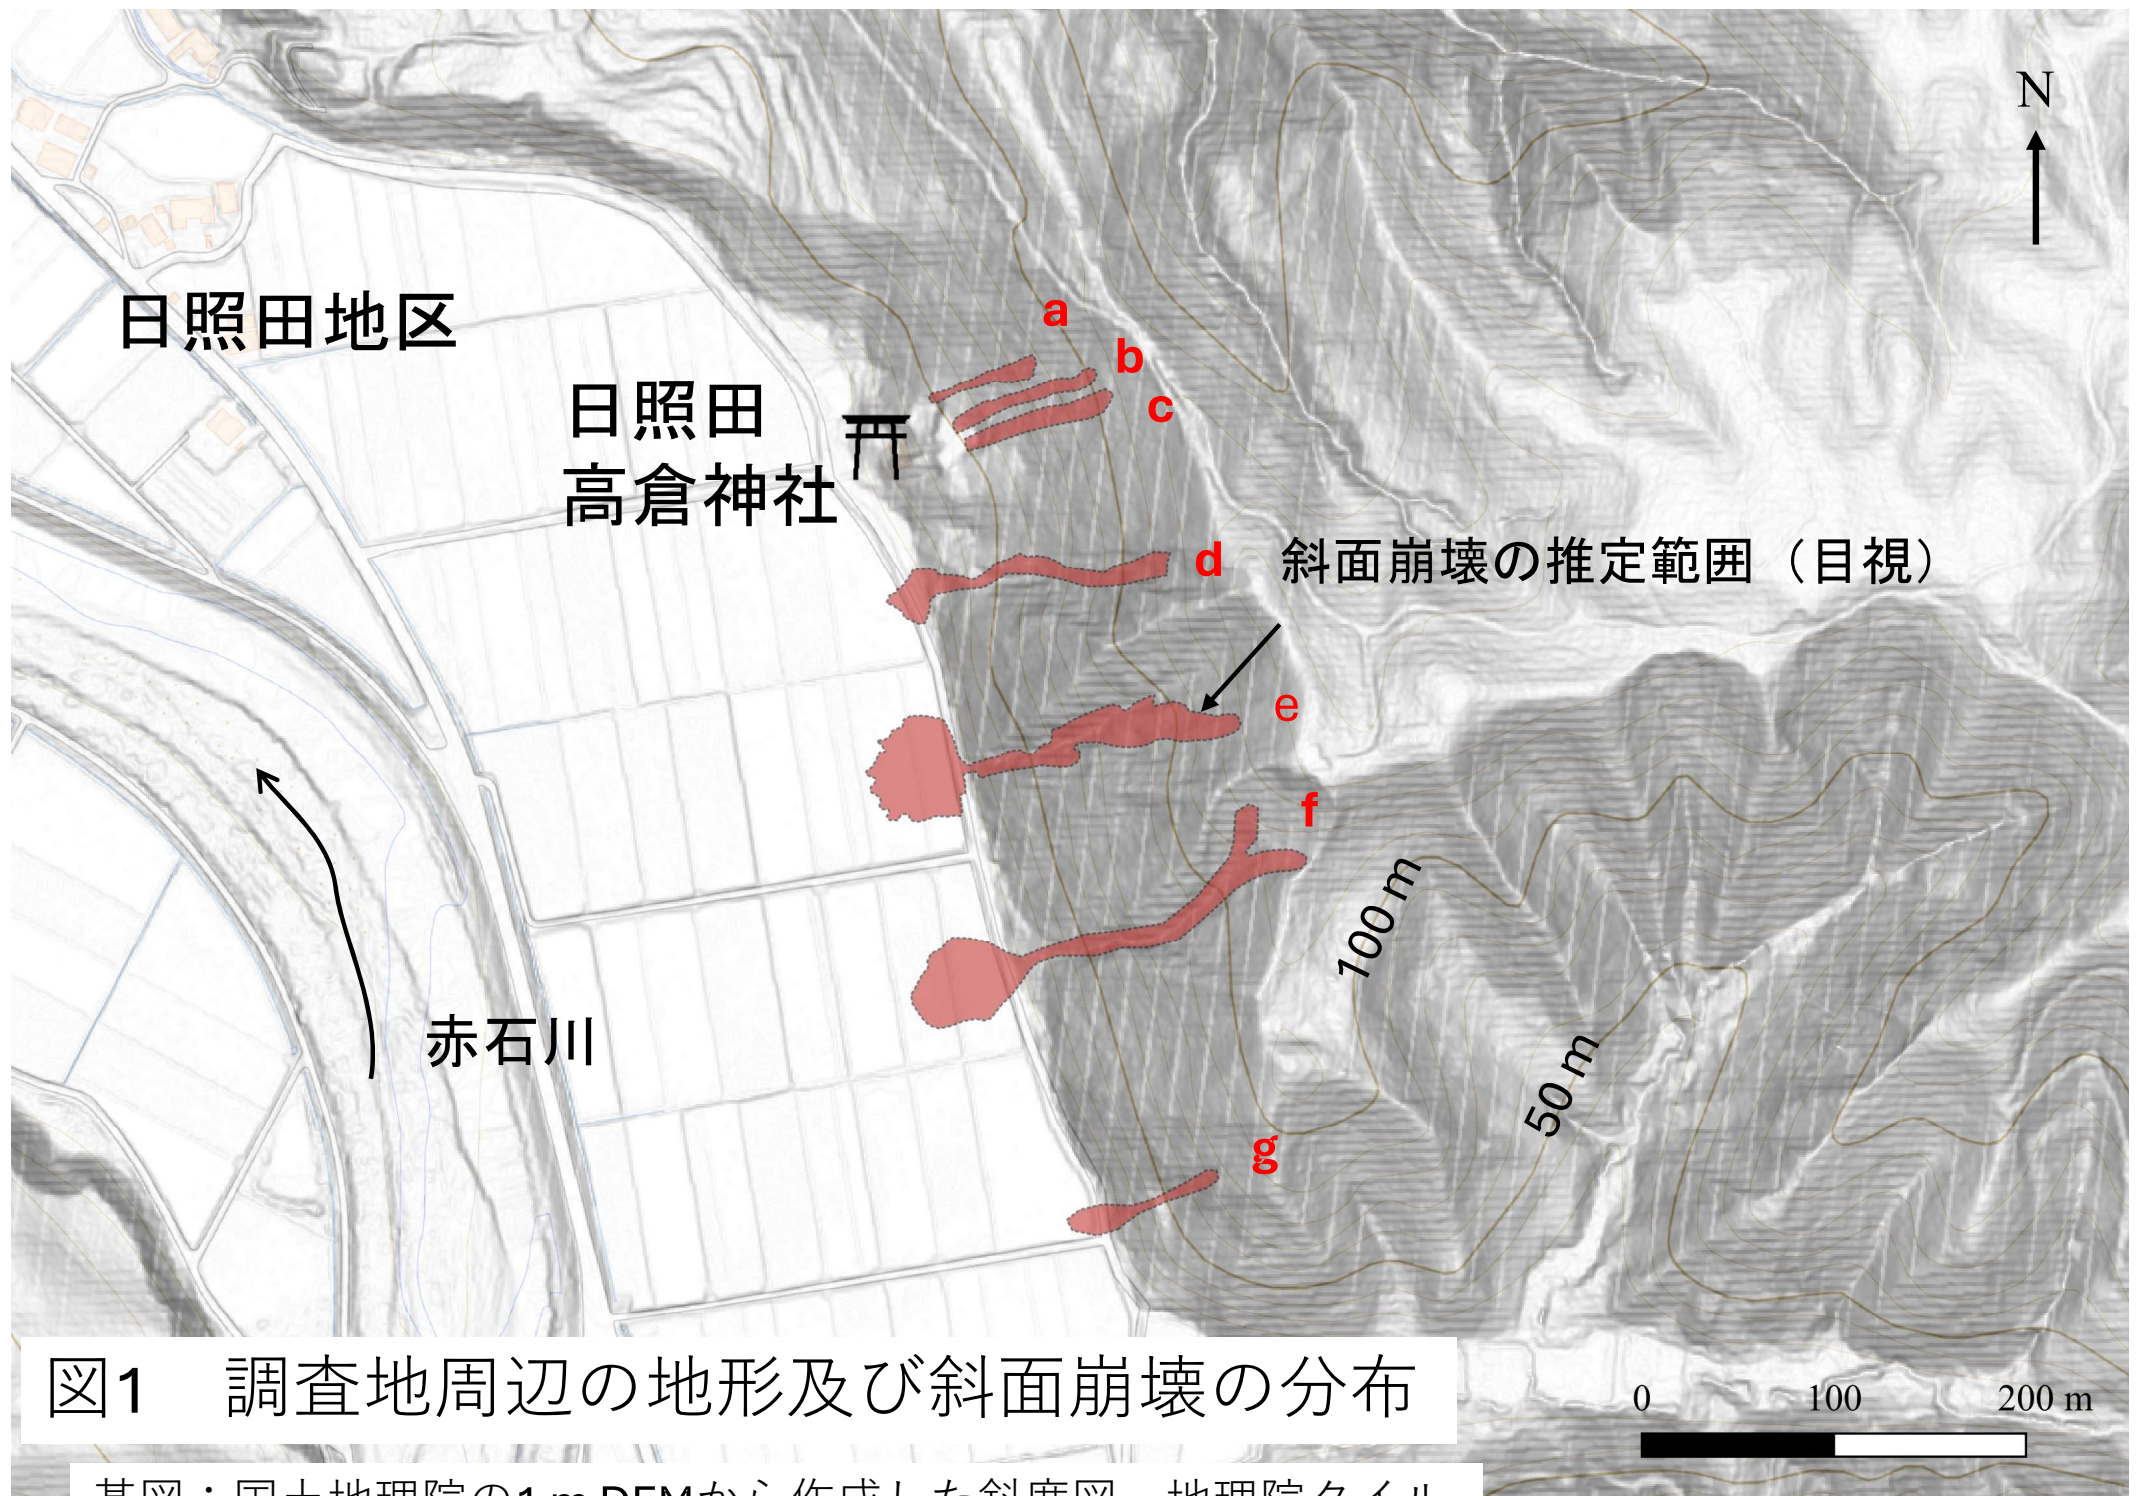
図1 調査地周辺の地形及び斜面崩壊の分布

- 崩壊は、急傾斜斜面で発生しており、斜面勾配は $35\sim 40^{\circ}$  程度である。
- 崩壊地は、過去にも崩壊が発生したと考えられる既往崩壊地の一部に位置する（図2）。（ただし、過去の崩壊時期は現時点では特定できない。）
- 崩壊規模は小規模で、崩壊源の面積は小さい。
- 一方で、崩壊土砂の移動域は崩壊源や堆積域に比べて相対的に長い（図1）。
- 崩壊は比較的浅く、崩壊深は1 m未満と推定されることから、表層部で発生した崩壊と考えられる（図3）。
- 崩壊によって露出した岩盤には、多数の亀裂が認められる（図4）。

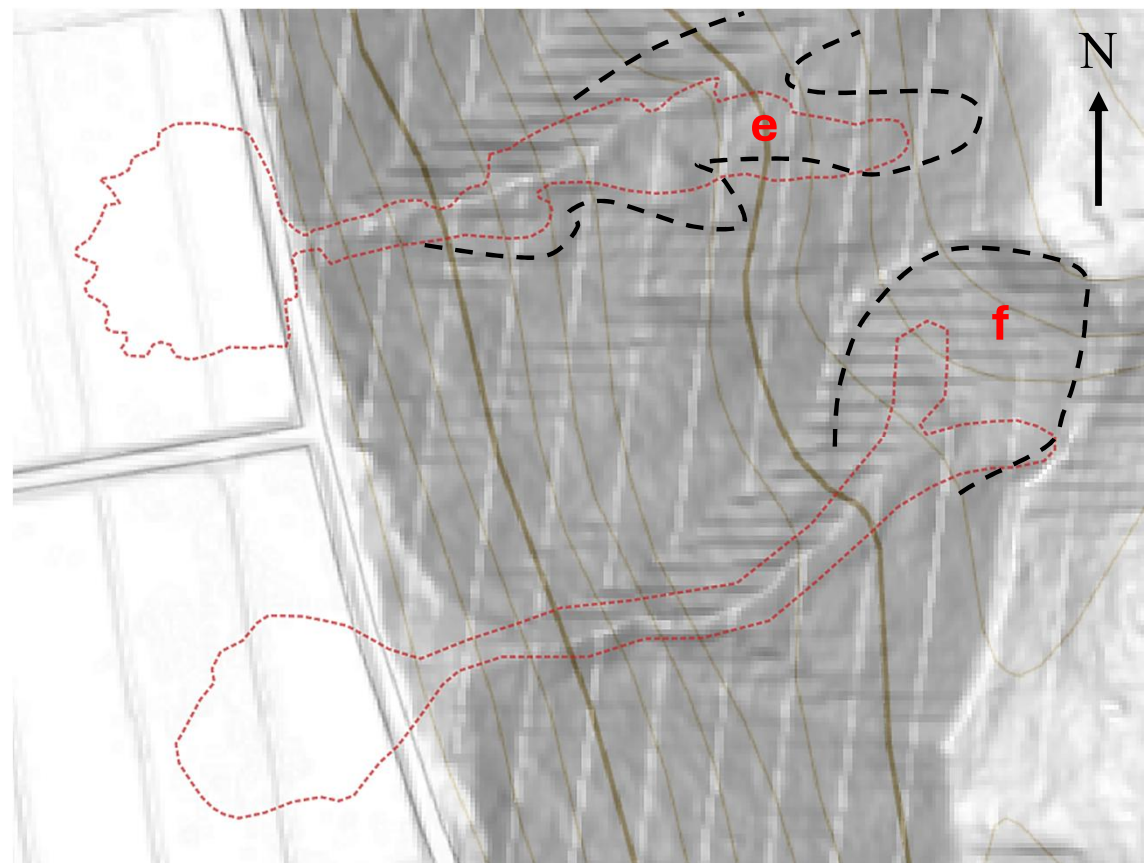
図2 今回の崩壊地と既往崩壊地の位置関係  
（今回の崩壊地（点線）は、過去に発生したと考えられる既往崩壊地（黒点線）内の一部に位置している）

赤点線：斜面崩壊（2026年9月）  
黒点線：既往崩壊地（時代不明）

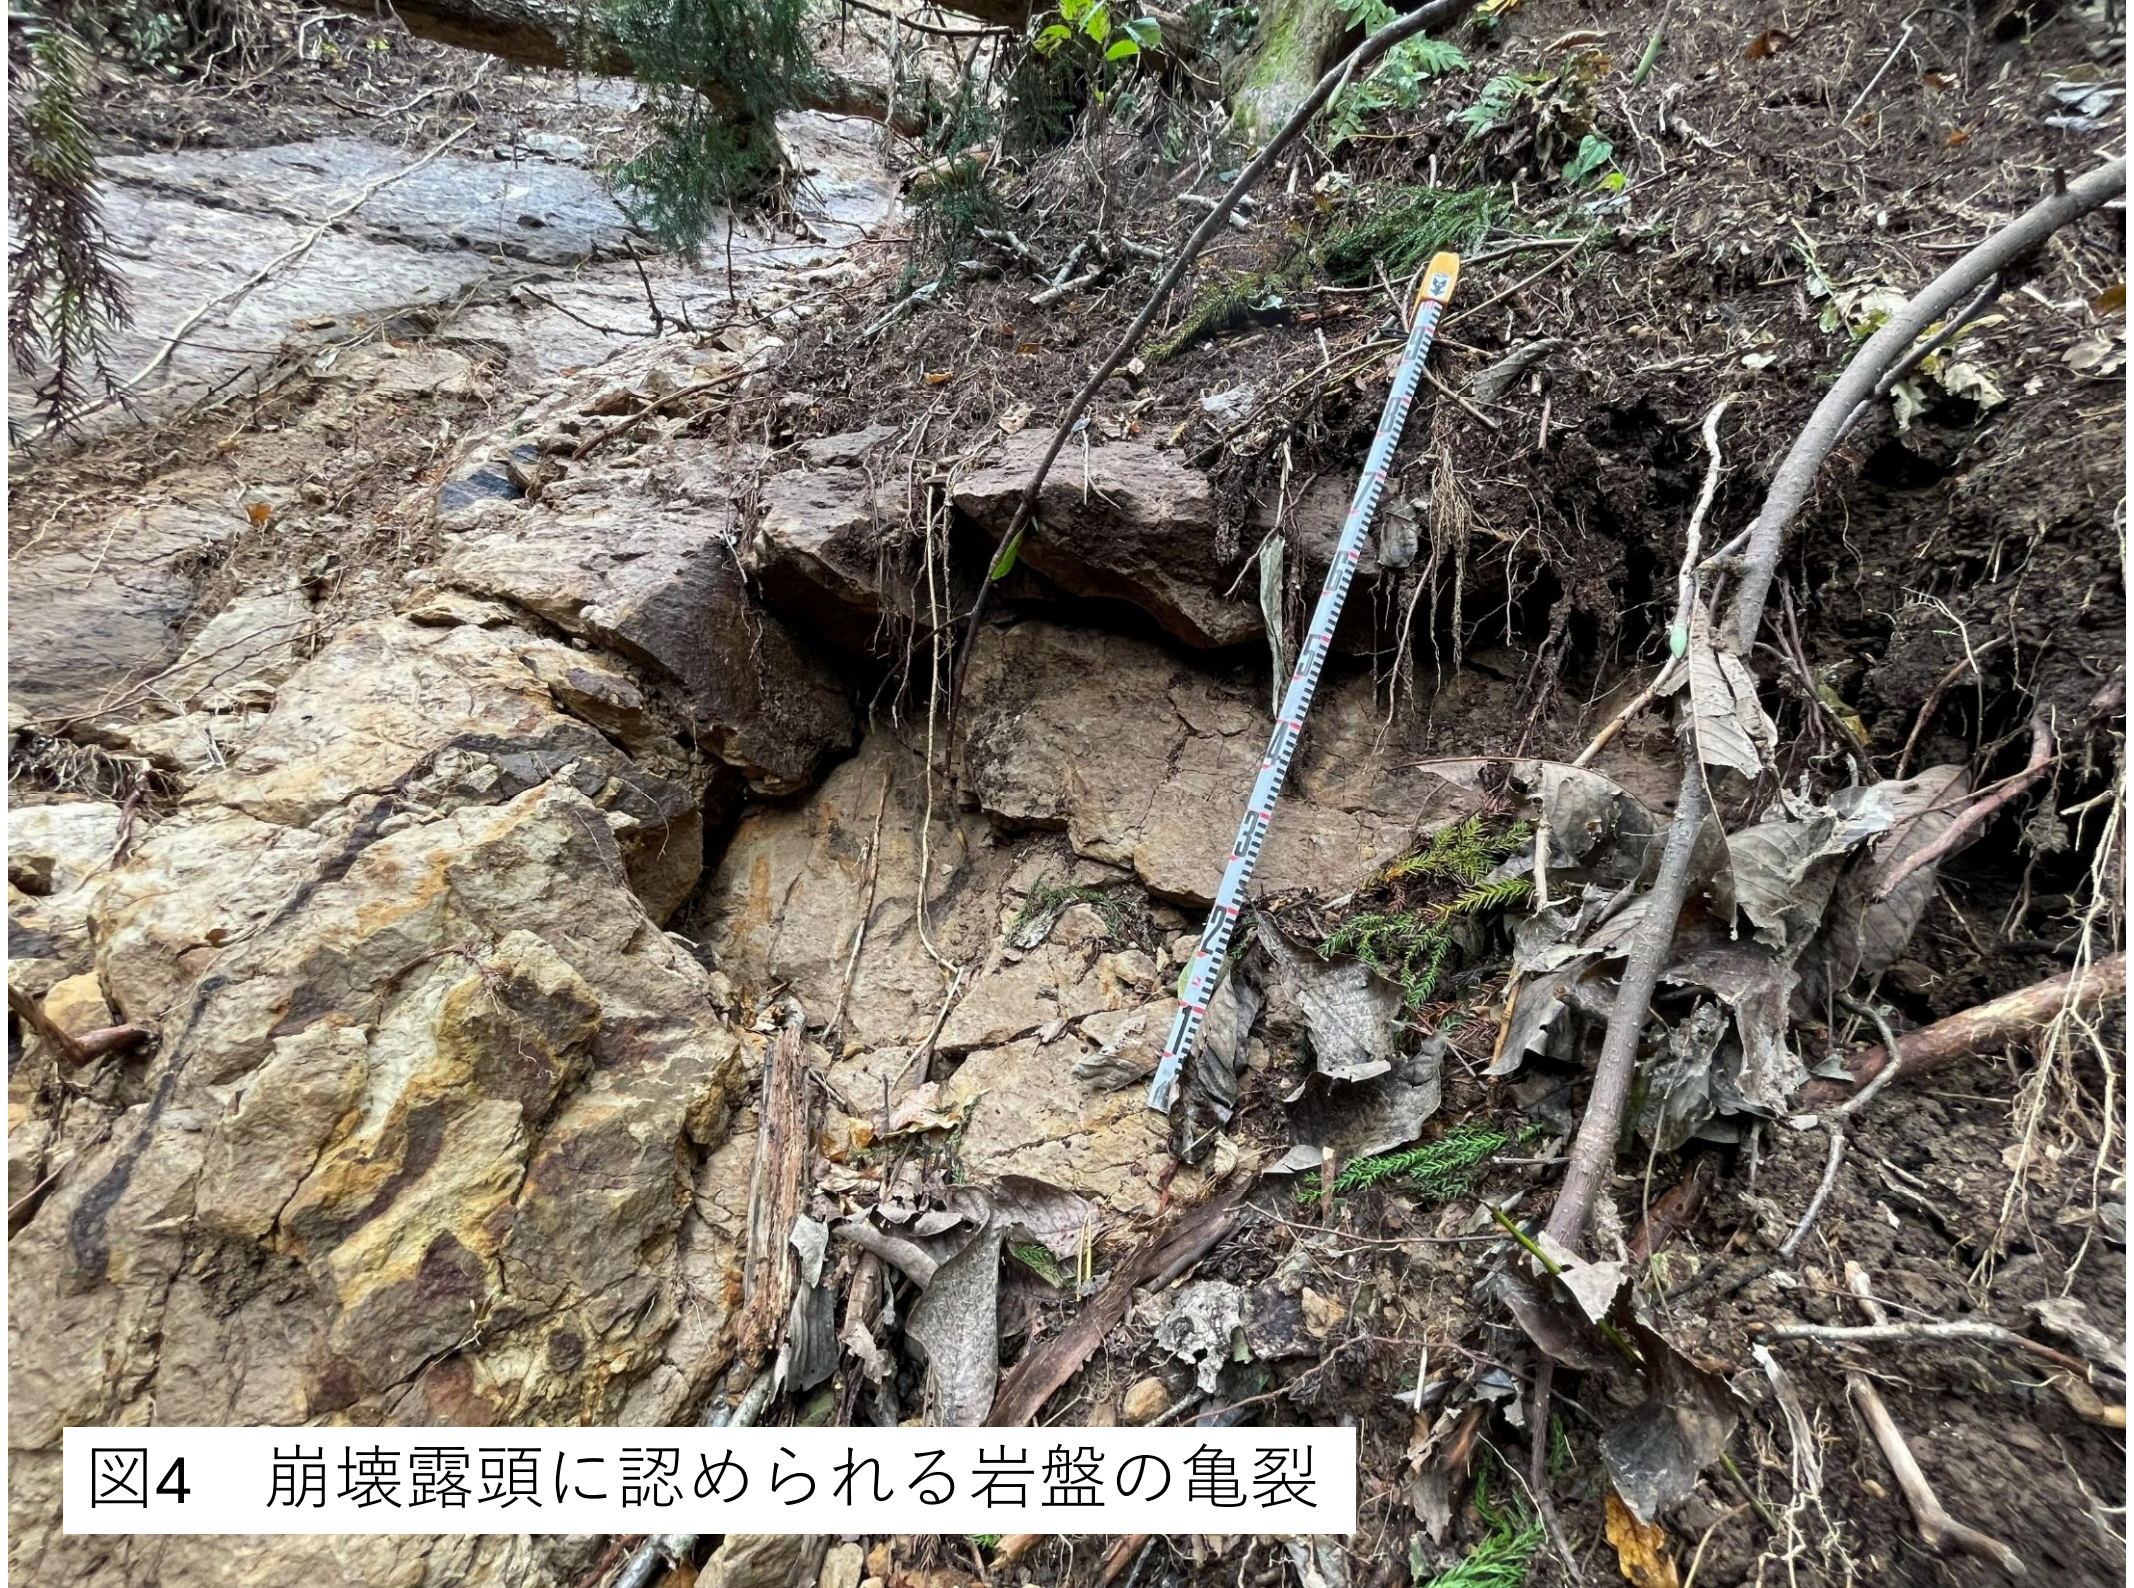
図4 崩壊露頭に認められる岩盤の亀裂

露出したシルト岩に認められる亀裂は、シルト岩の風化、乾湿の繰り返し、植生の根の侵入などによる岩盤の劣化に伴って発達した可能性がある。特に、亀裂が発達することで岩盤が細かく分断され、岩盤表層の強度が低下するとともに、斜面表層の不安定化につながった可能性が考えられる。
