# 2026年9月2日鰻ヶ沢町南金沢地区で 発生した土砂災害について（速報）

調査日：2026.9.25

# 斜面崩壊の調査結果

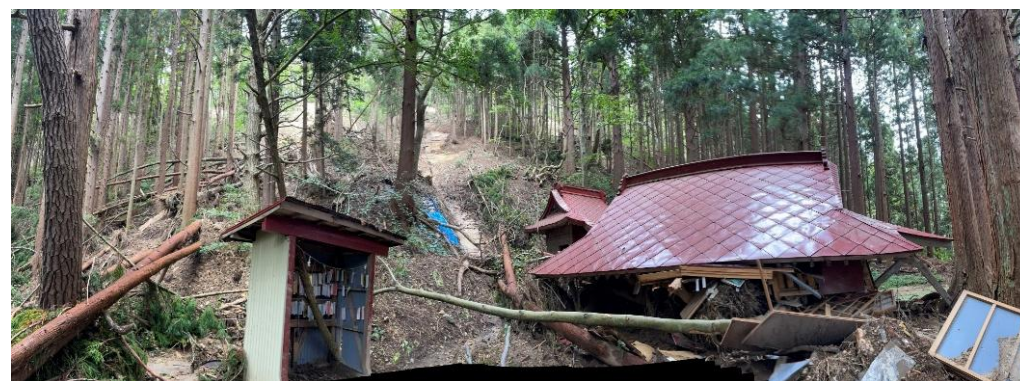
図2 斜面崩壊模式図

赤石層の泥岩は、**NNE**走向、東傾斜**15～20°**を示し、段丘崖に対して受け盤構造を呈している（図2）。
