# 2026年9月鰯ヶ沢町における浸水被害について（速報）

- 鰯ヶ沢町の内水氾濫による浸水被害（①）
- 西松島地区における浸水被害②

調査日：2026.9.2

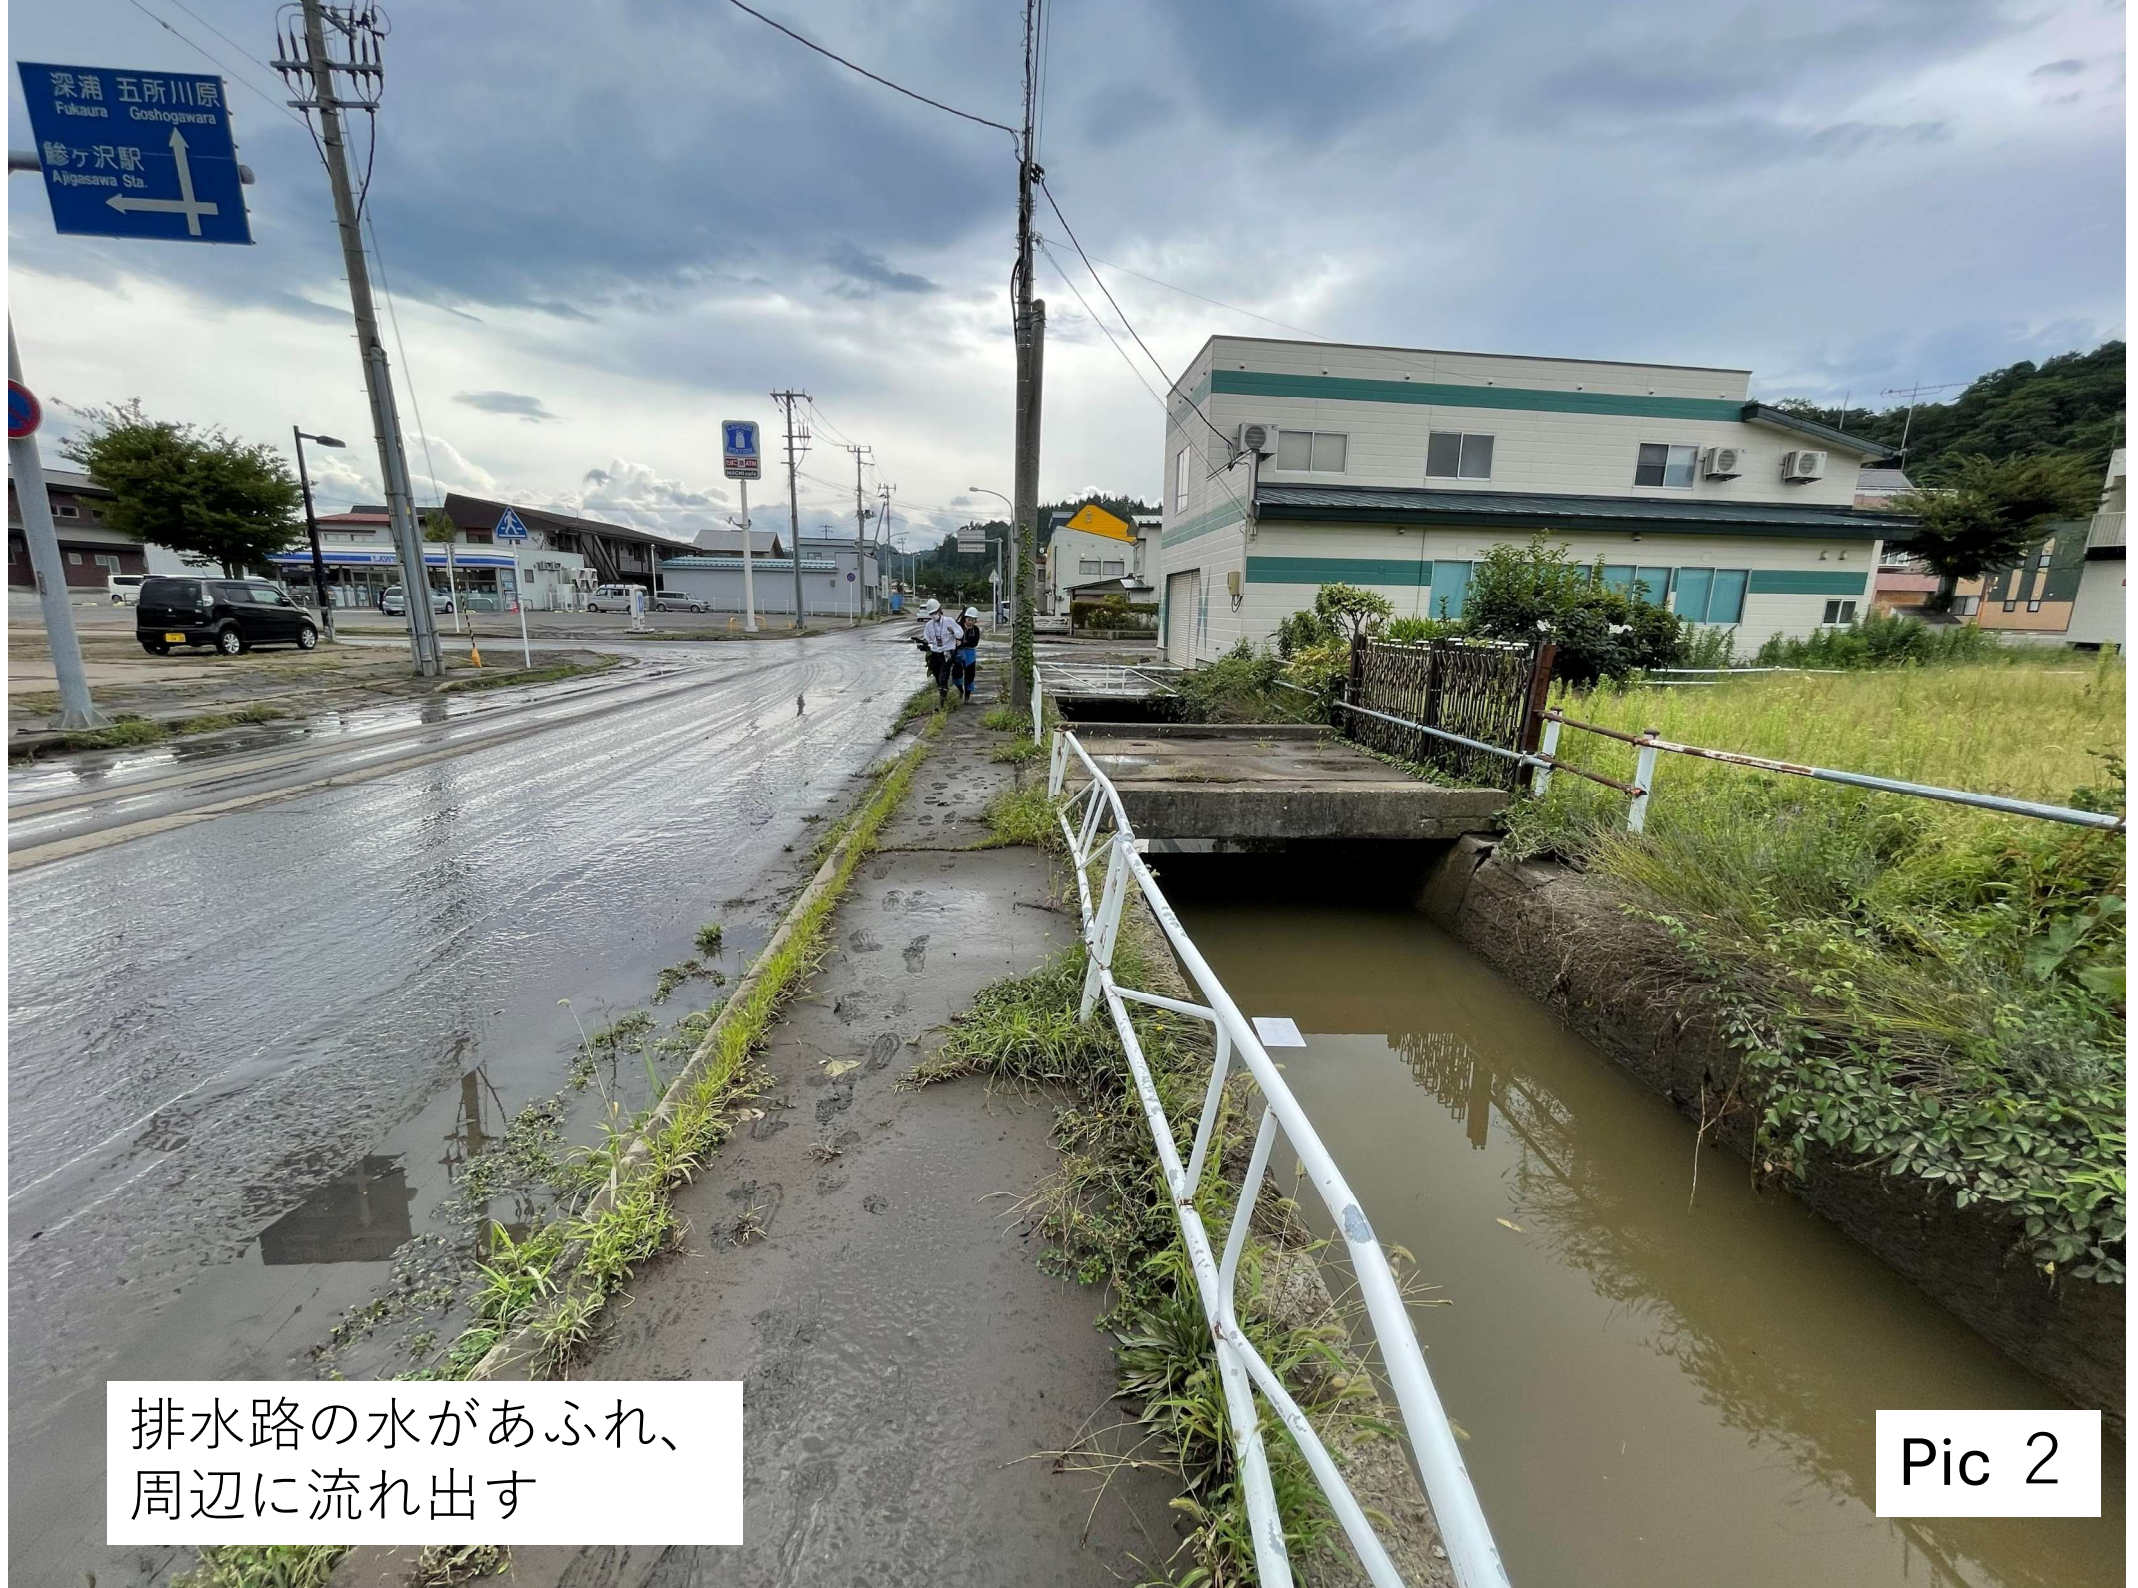
Pic 2

排水路の水があふれ、  
周辺に流れ出す

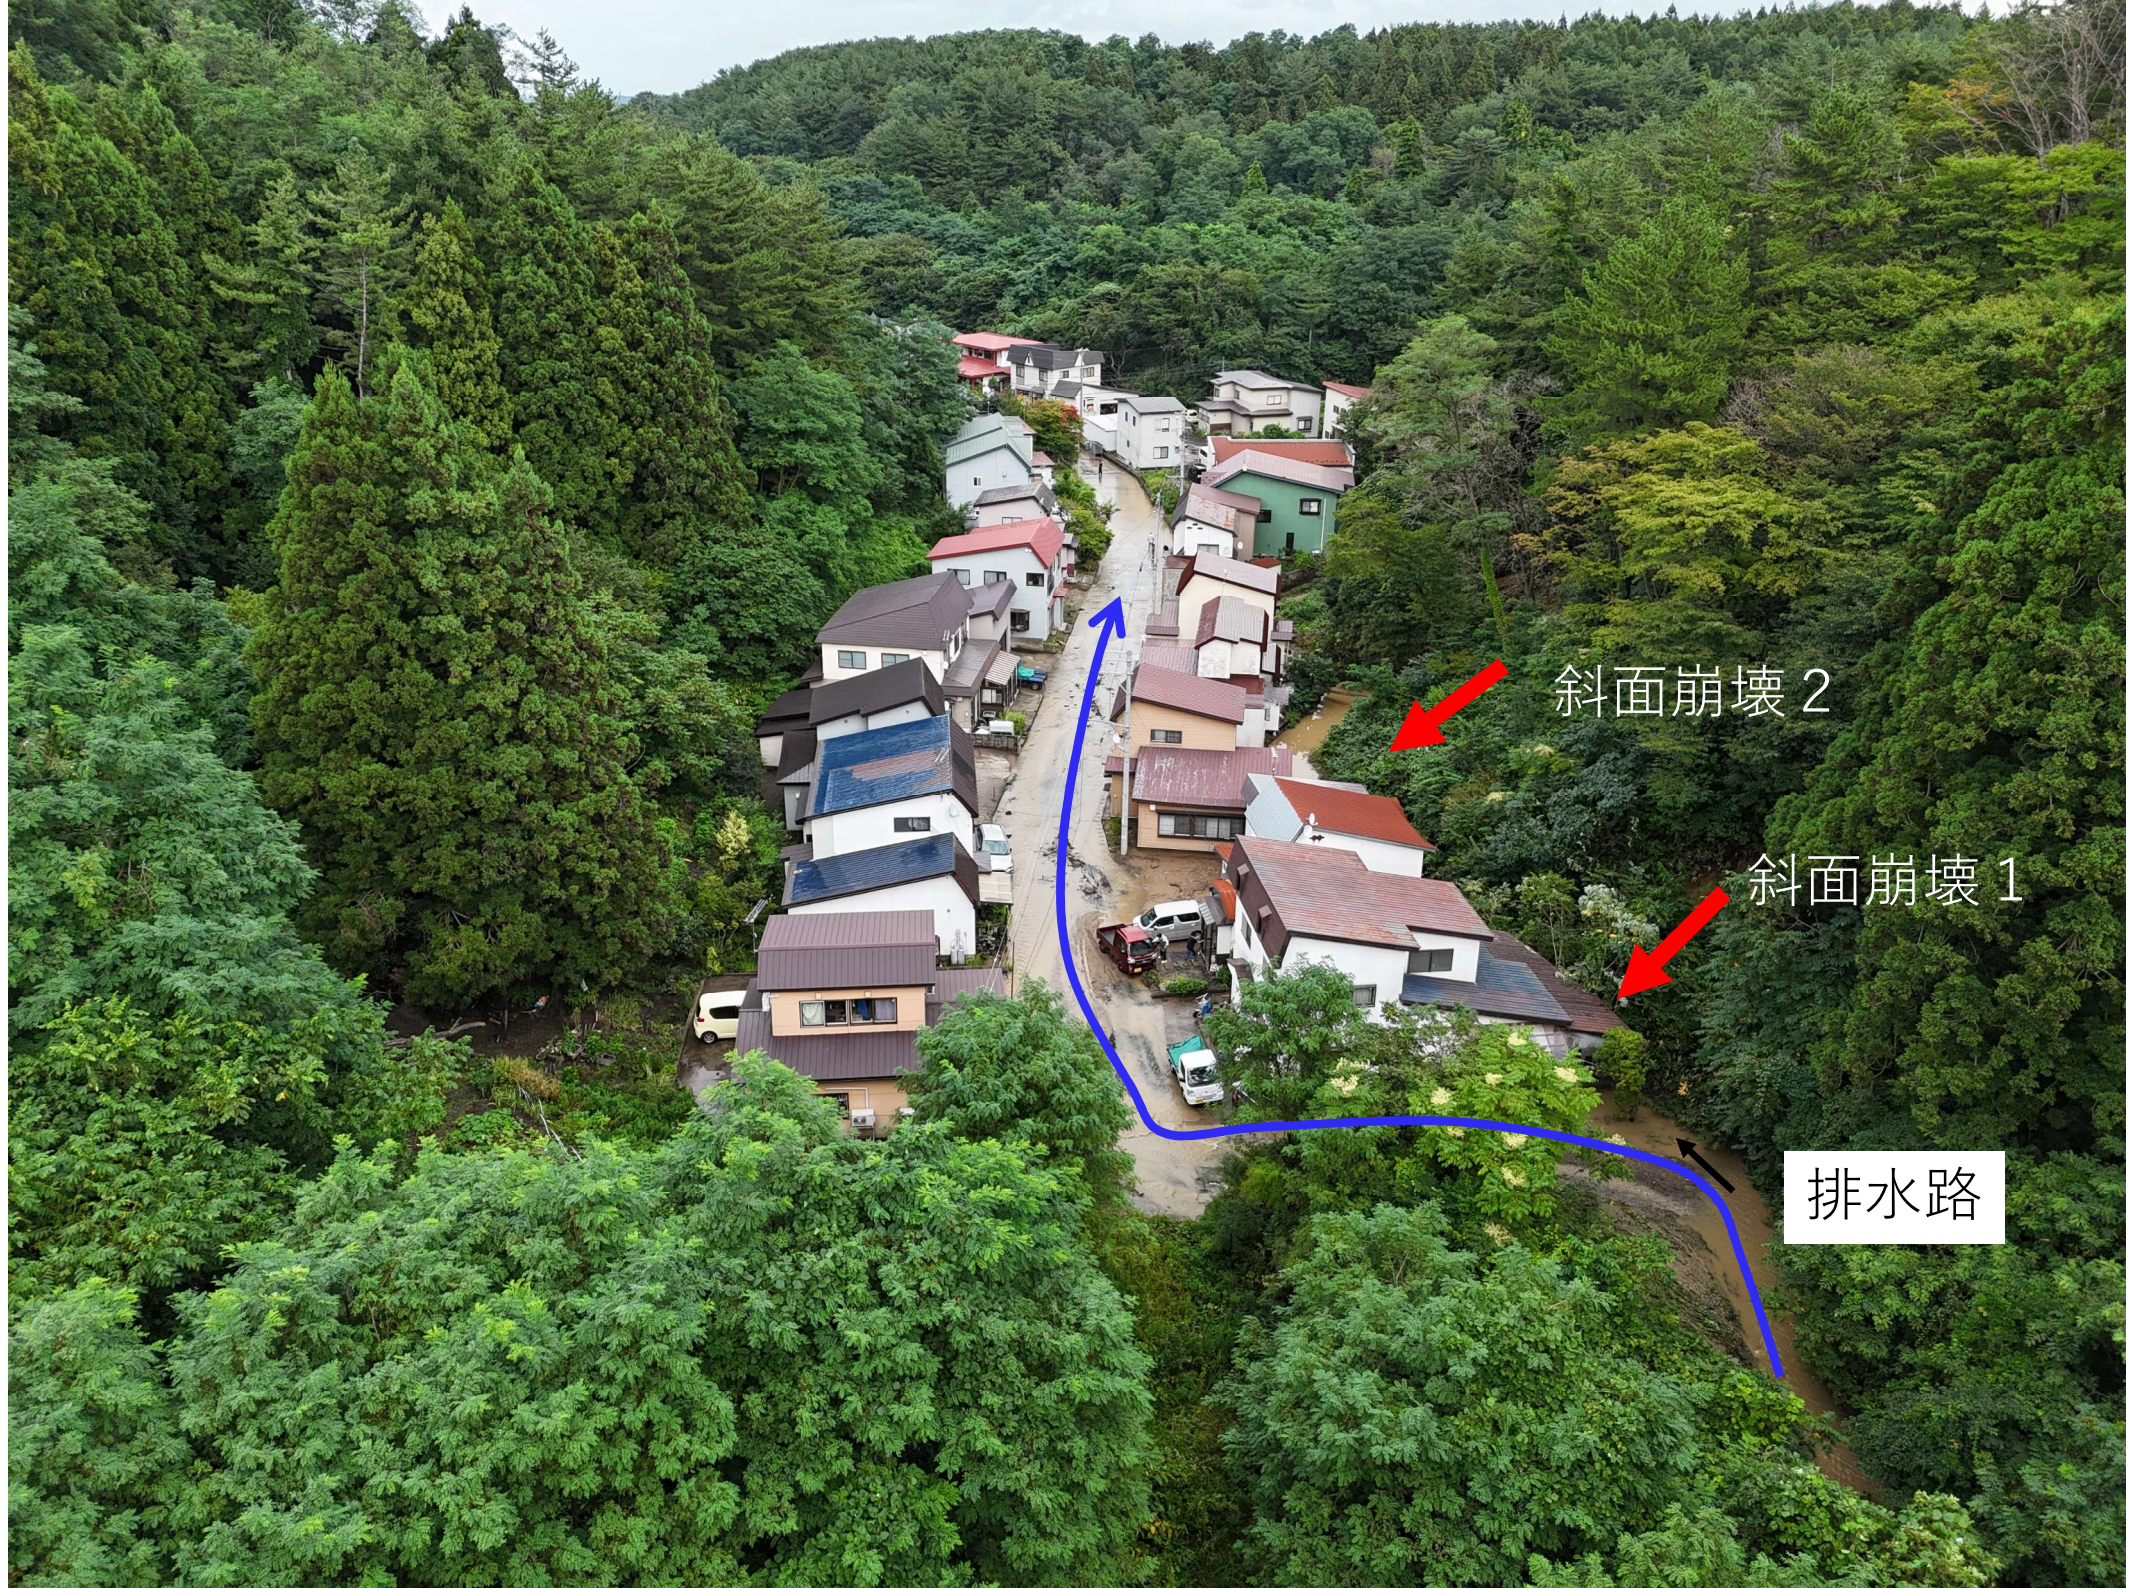
斜面崩壊 2

斜面崩壊 1

排水路
